## 改善箇所説明図

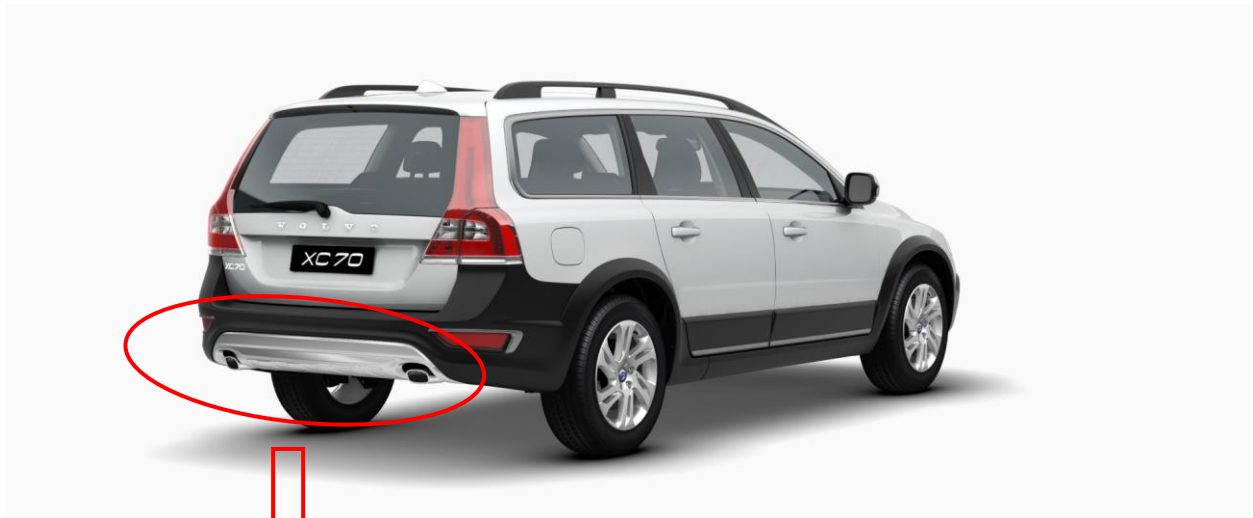
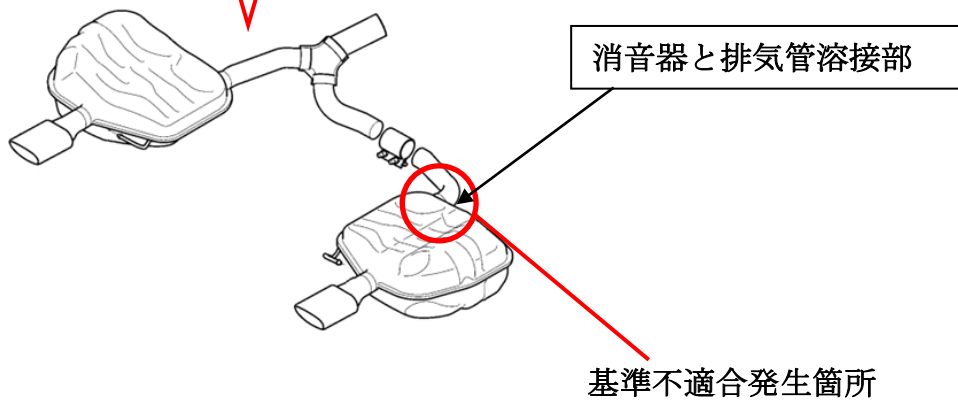
右側排気管の材質が不適切なため、排気管と消音器の溶接部の耐食性が不足しているものがある。そのため、溶接部が腐食し、走行振動等で溶接部に亀裂が入り、排気ガスが漏れるおそれがある。

全車両、後方の消音器一式を良品と交換する。
