## 改善箇所説明図

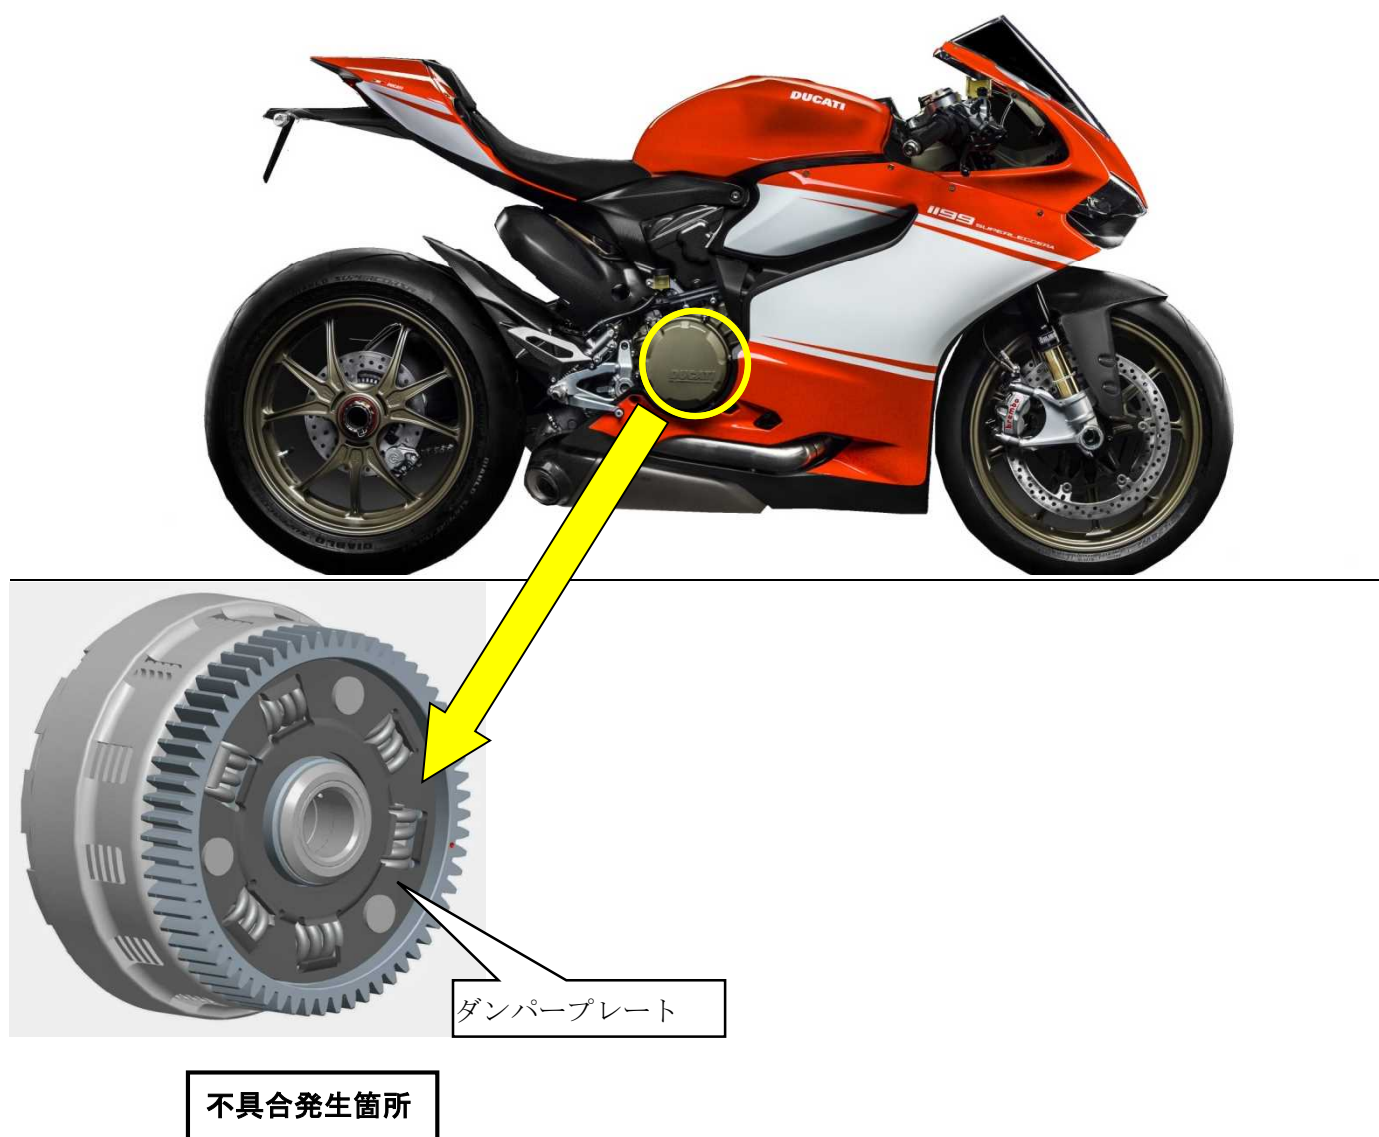
動力伝達装置において、クラッチ内部のダンパープレートの耐久性が不足しているため、急な加減速を繰り返すと、ダンパースプリングから加わる衝撃でダンパープレートに亀裂が入ることがある。そのため、そのままの状態で使用を続けると、ダンパープレートが破損し、最悪の場合、破片が減速機のギアに噛み込み、後輪がロックして転倒するおそれがある。

全車両、クラッチアセンブリを対策品と交換する。
