## 改善箇所説明図

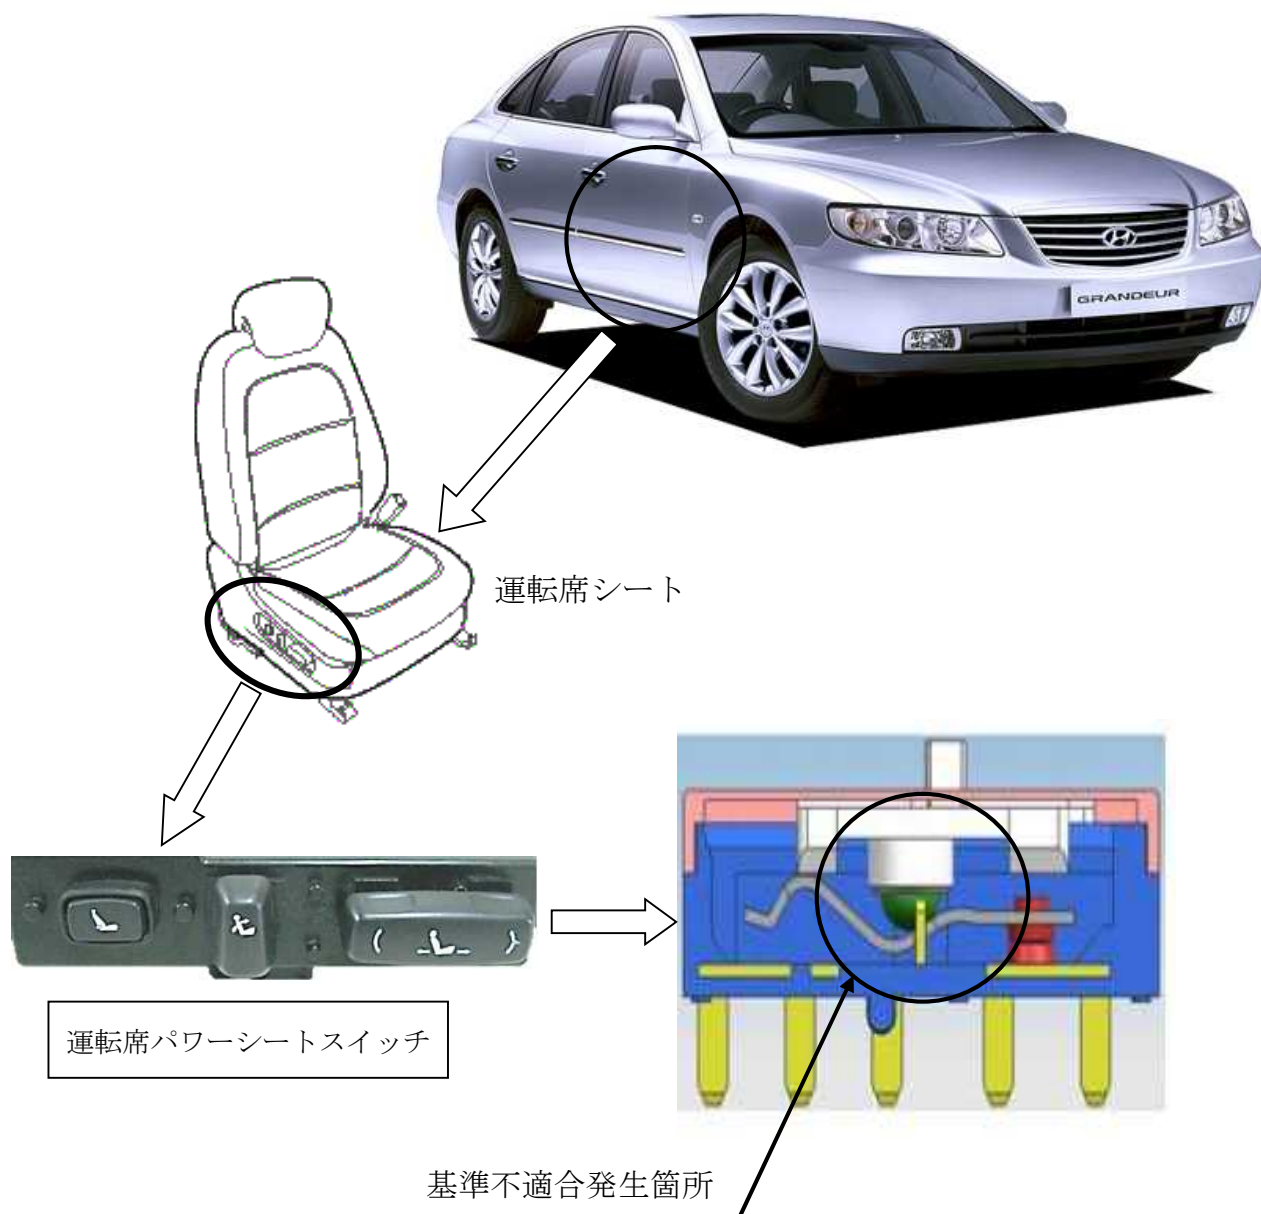
注：  は交換部品を示す

運転側の座席において、座席を調整するスイッチ内部にあるスチールボールの防錆処理が行われていないものがある。そのため、使用過程でスチールボールが錆びてスイッチの動きが悪くなり、最悪の場合、走行振動等で接点が接触し、意図せず座席が動くおそれがある。

全車両、電動パワーシートスイッチを良品と交換する。
