## 改善箇所説明図

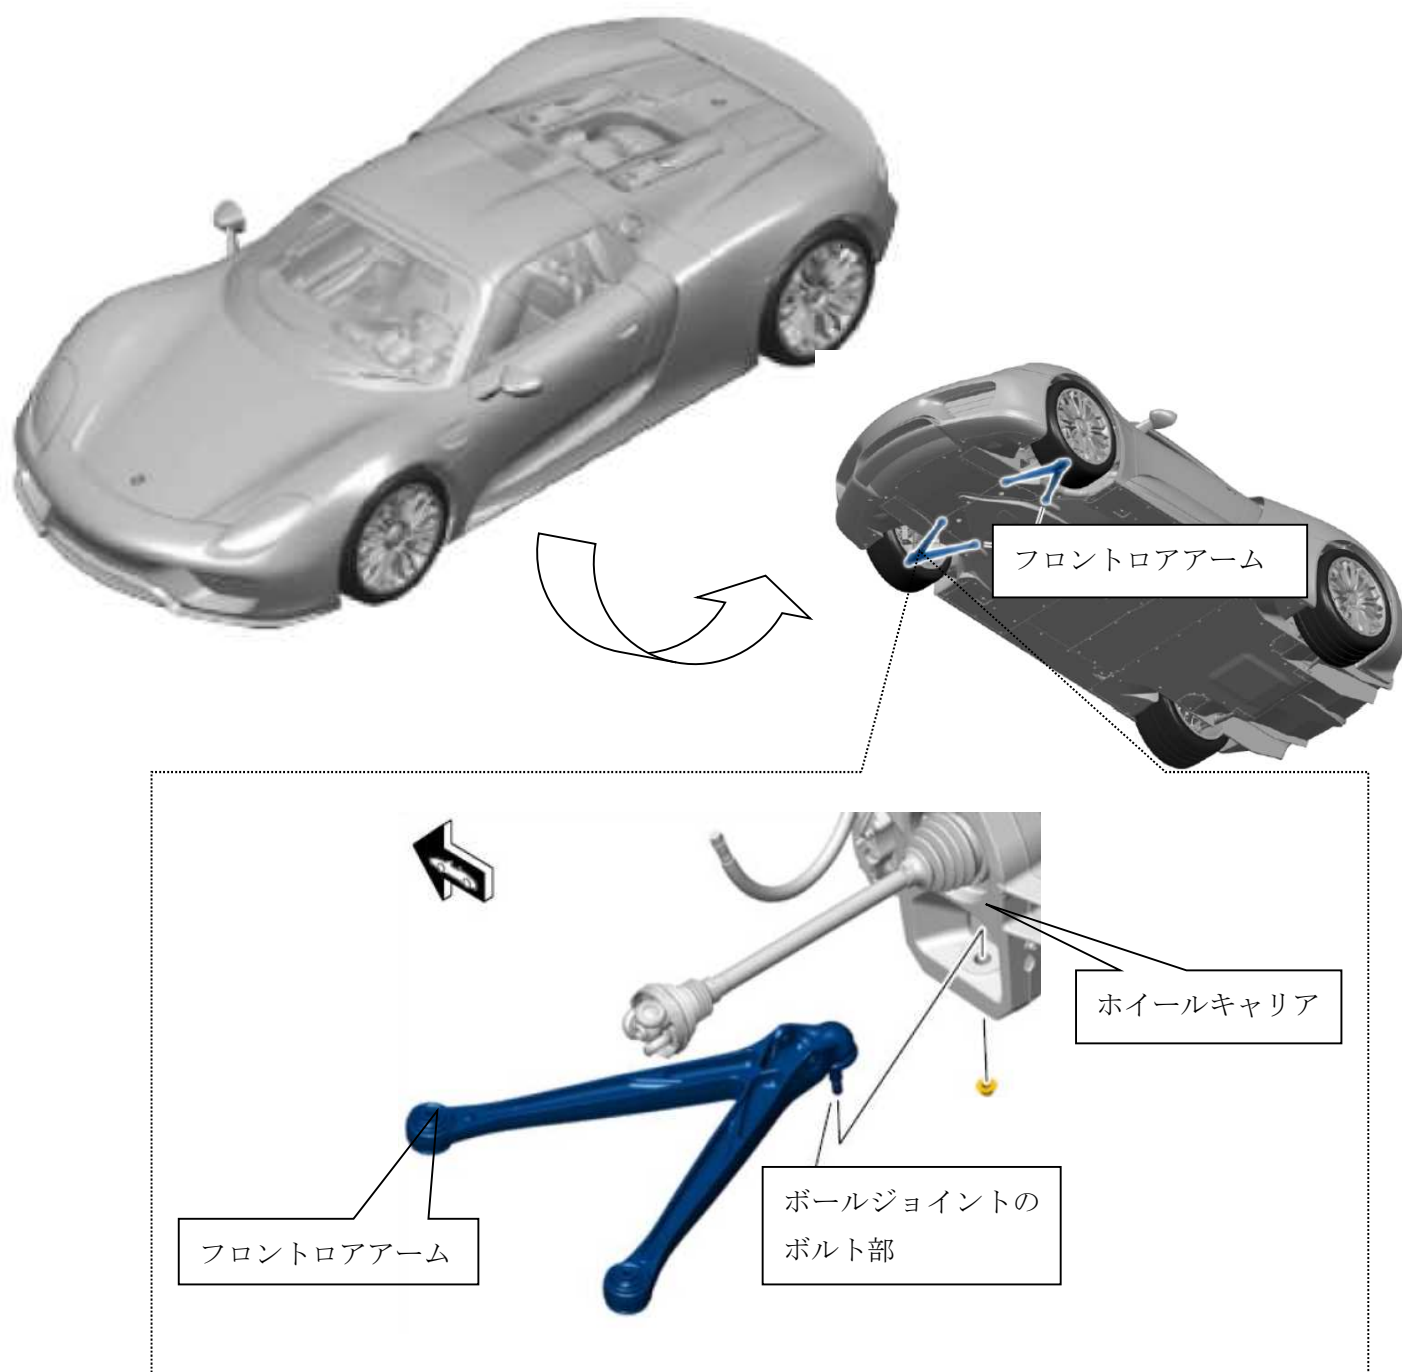
### 基準不適合発生箇所

フロントロアアームにおいて、ボールジョイントのボルト部の防錆設計が不適切なため、使用過程において、当該ボルトが腐食するものがある。そのため、当該ボルトの強度が低下して破損することで、ロアアームとホイールキャリアが分離し、ハンドル操作が正常に行えなくなるおそれがある。

全車両、左右のフロントロアアームを対策品に交換する
