# 改善箇所説明図

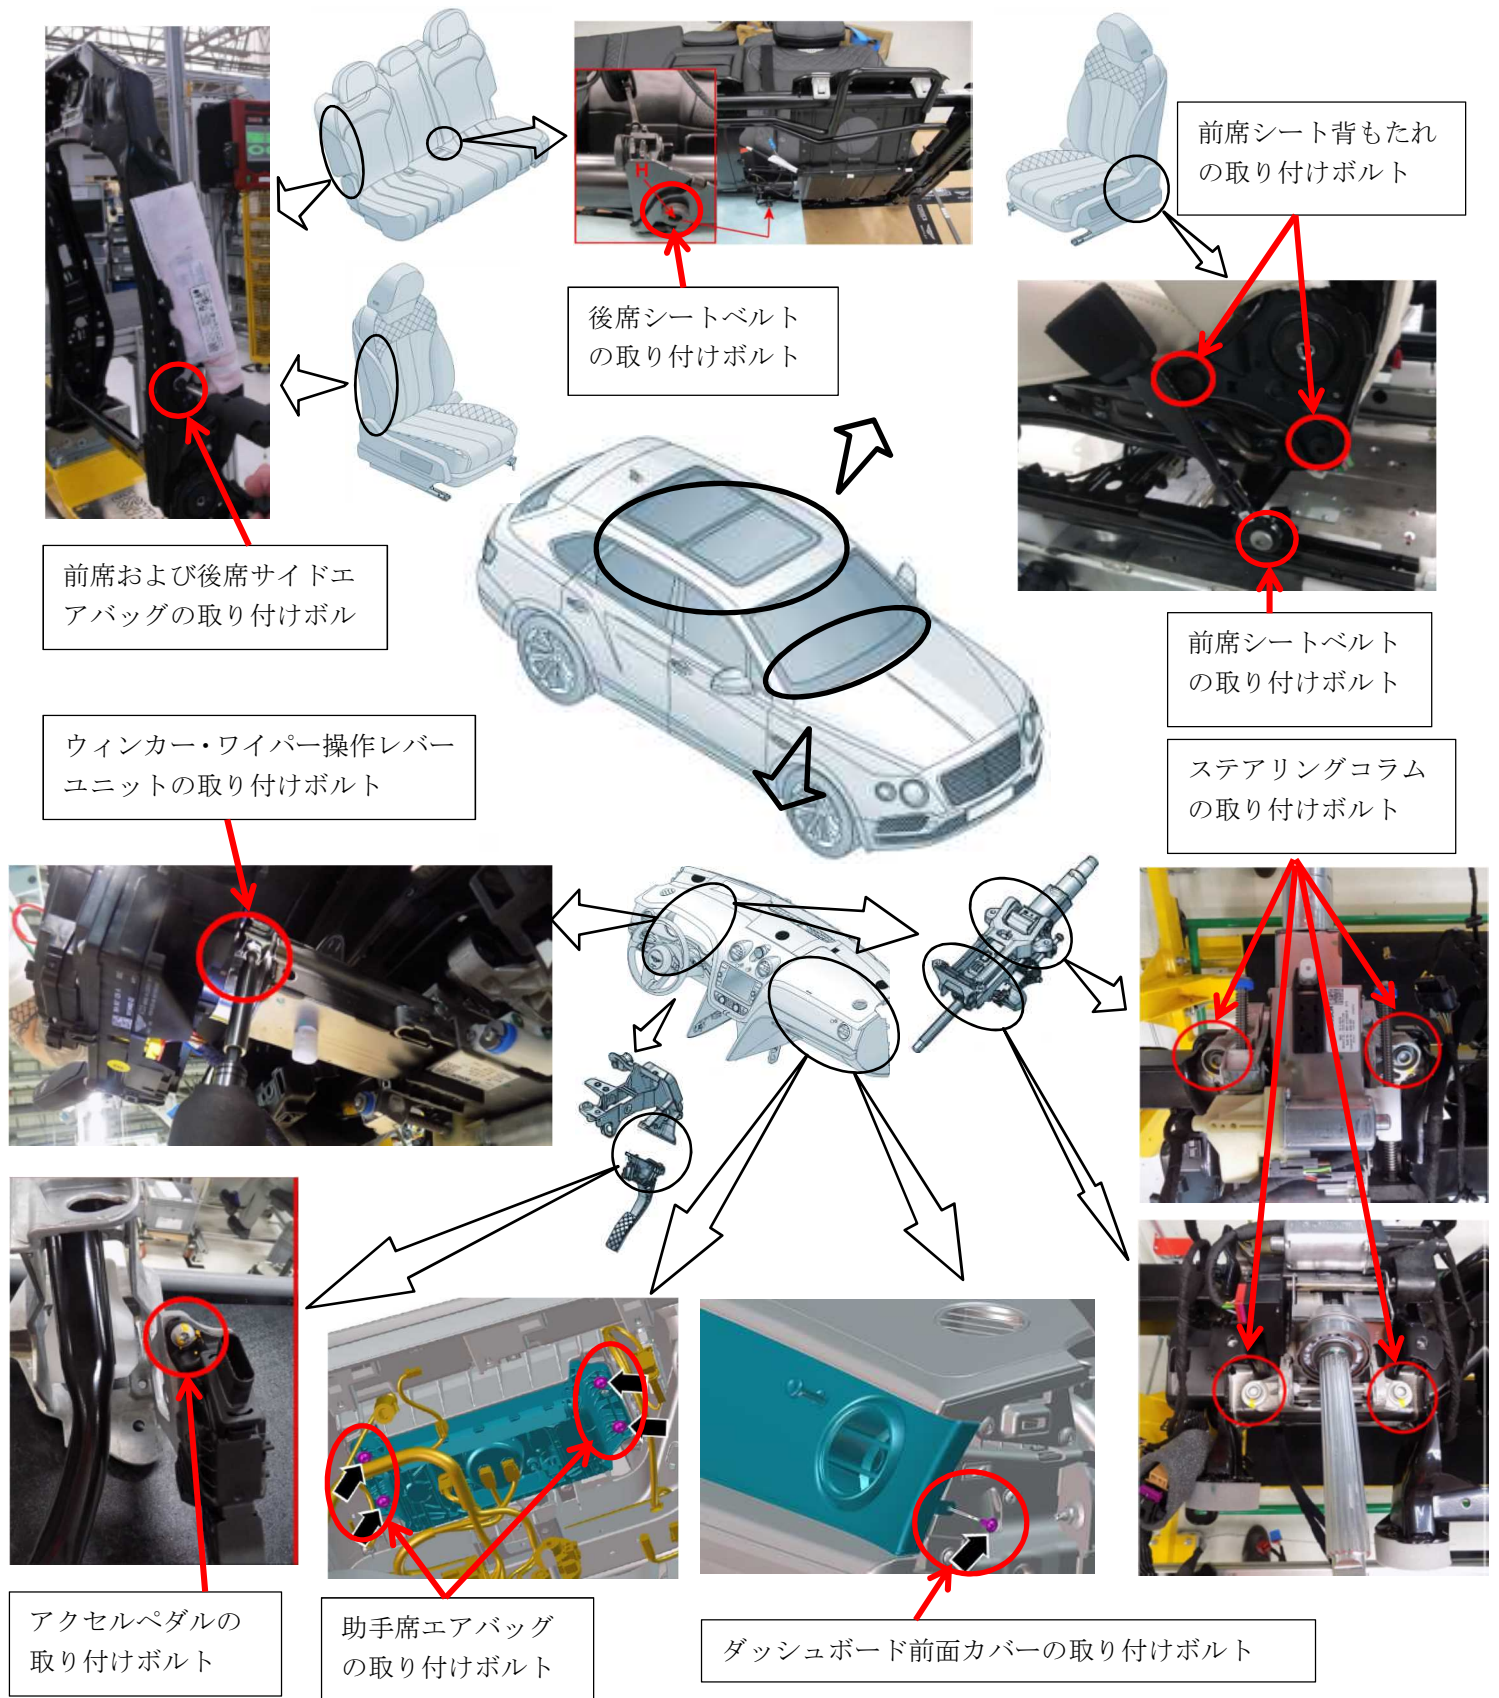
注意：   は不具合箇所を示す。

車両製造時の作業管理が不適切なため、サイドエアバッグ、助手席エアバッグ、前席シートベルトバックル、前席シート背もたれ、後席シートベルト、ステアリングコラム、ウィンカー・ワイパー操作レバーユニット及びアクセルペダル等の取付ボルトが規定のトルクで締め付けられていないものがある。そのため、走行振動等によって取付ボルトに緩みが生じ、そのままの状態で使用を続けると、当該ボルトが外れて、ウィンカー、ワイパー、ハンドル、アクセルが操作できなくなったり、衝突時に乗員を正しく拘束できなくなったり、エアバッグが展開時に正しく展開しないおそれがある。

全車両締め付けトルクを点検し、適切なトルクで締め付けられていない場合は、規定のトルクで締め付ける。

右ボンネット横の電気ケーブルのジャンクションボックスに赤色のペイントを塗布する。
