## 改善箇所説明図

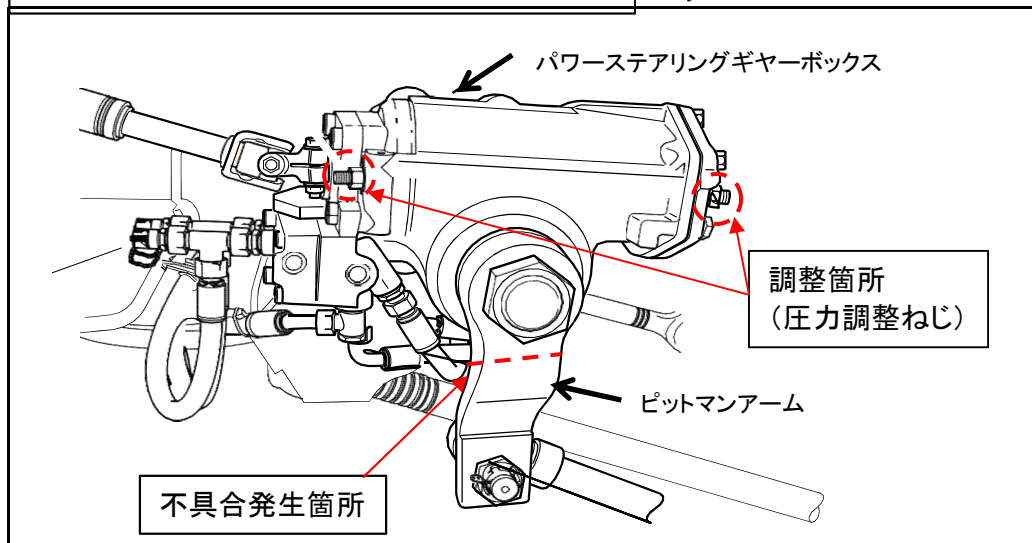
パワーステアリングシステム(不具合発生部位)

かじ取り装置において、ピットマンアームの製造が不適切なため、アームの曲げ部に亀裂が生じているものがある。また、ステアリングシステムのパワーアシスト圧力調整を行っていないため、そのままの状態を使用を続けると、亀裂が進展して折損し、最悪の場合、操舵できなくなるおそれがある。

全車両、ピットマンアームを対策品に交換し、パワーアシストの圧力調整を正しく調整する。
