## 改善箇所説明図

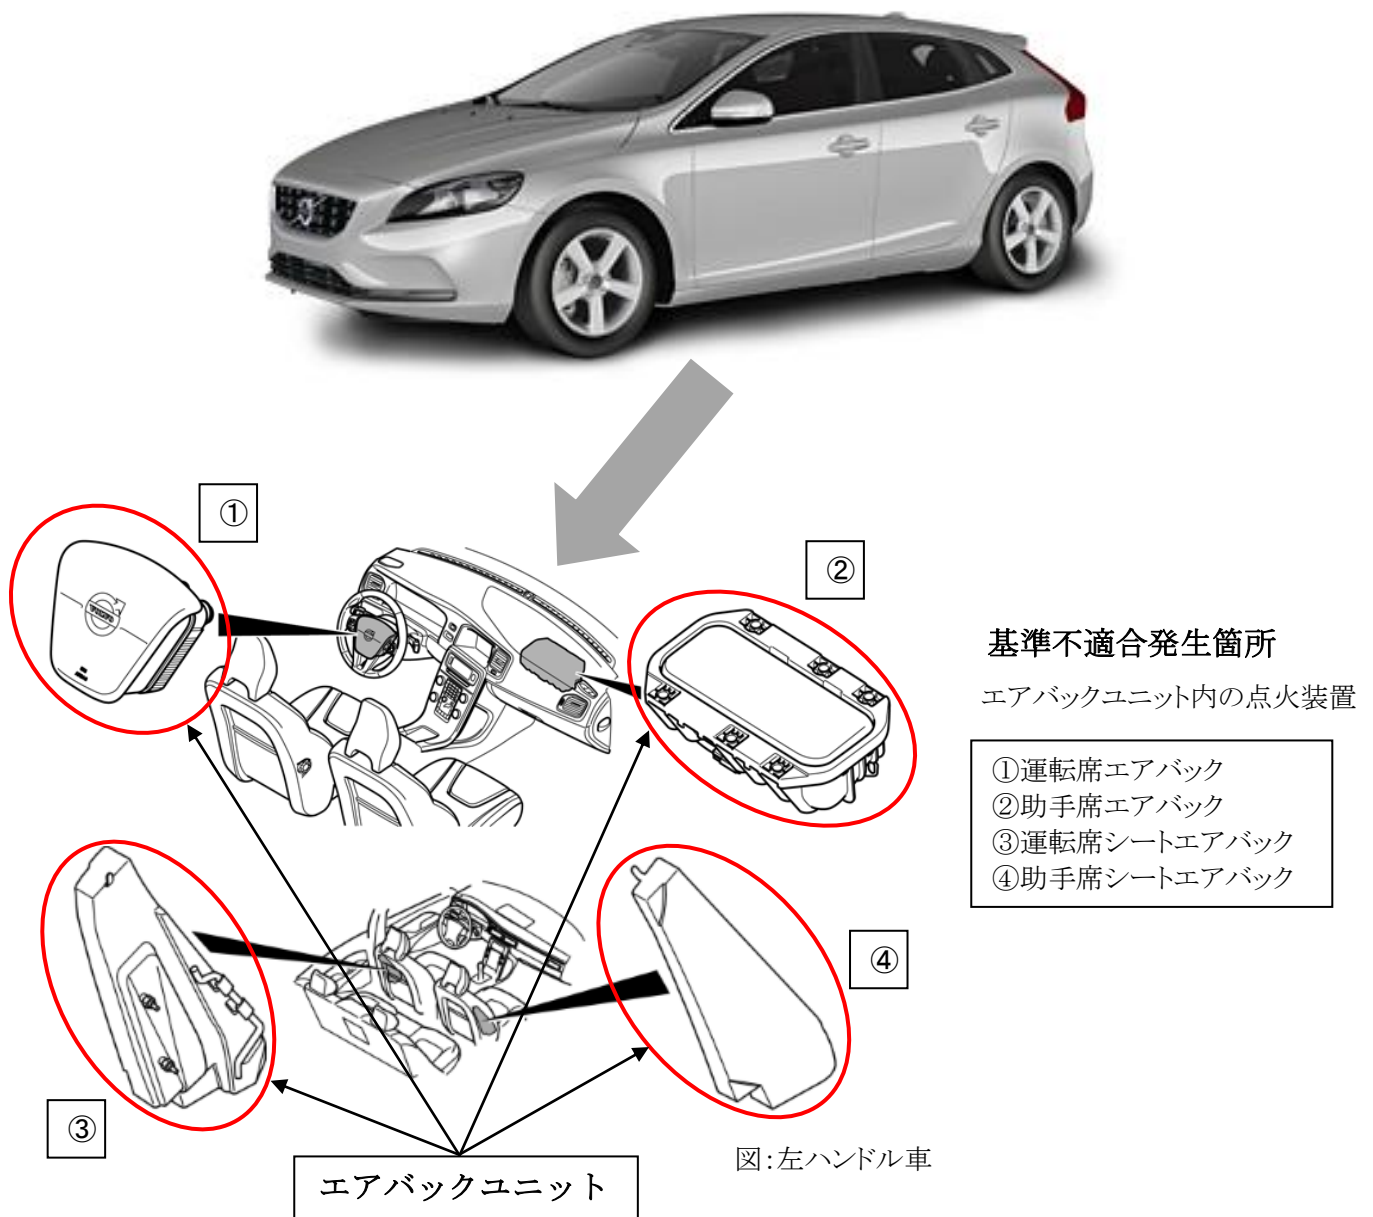
エアバッグのインフレーター(膨張装置)において、製造管理が不適切なため、点火剤が設計通り調合されていないものがある。そのため、衝突時にエアバッグが展開せず、乗員が過度の傷害を負うおそれがある。

- ①運転席のエアバックユニットを良品と交換する。
- ②助手席のエアバックユニットを良品と交換する。
- ③運転席のシートエアバックユニットを良品と交換する。
- ④助手席のシートエアバックユニットを良品と交換する。
- ⑤運転席および助手席のシートエアバックユニットを良品と交換する。

運転者席側ドア開口部のドアストライカー付近に外—2428 のステッカーを貼付する。
