## 改善箇所説明図

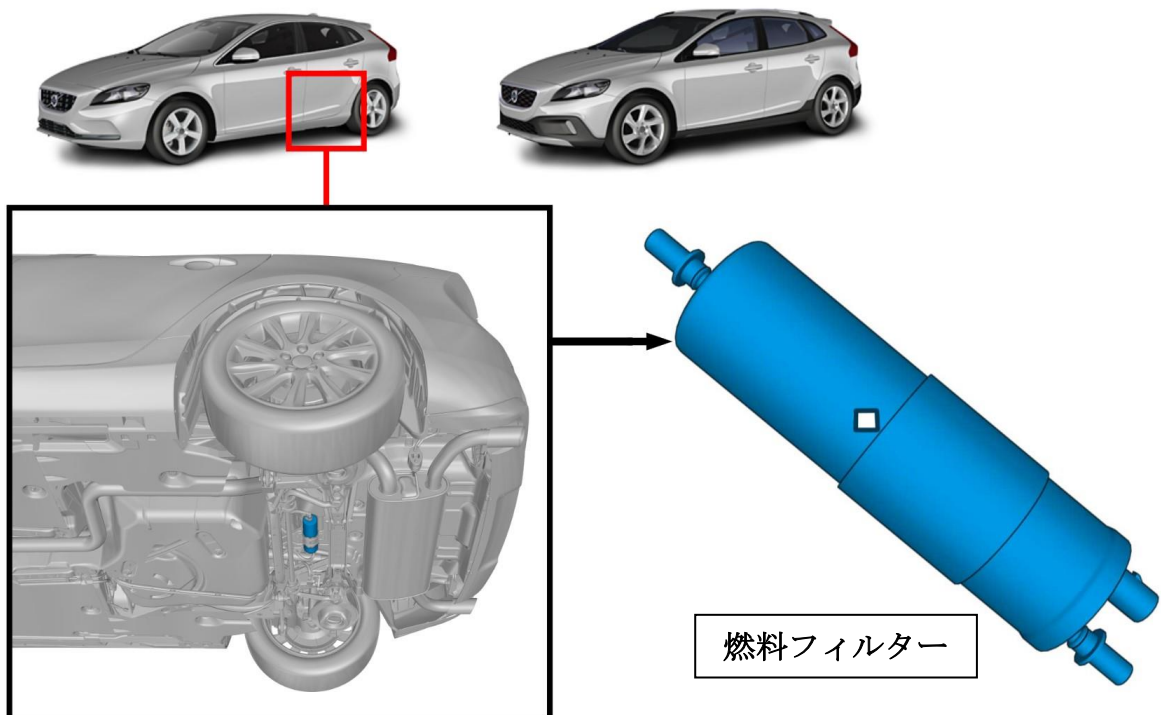
### 基準不適合発生箇所

燃料フィルターの防錆処理が不適切なため、融雪剤等の影響によって腐食することがある。そのため、燃料フィルターから燃料が漏れるおそれがある。

全車両、燃料フィルターを対策品に交換する。
