# 改善箇所説明図

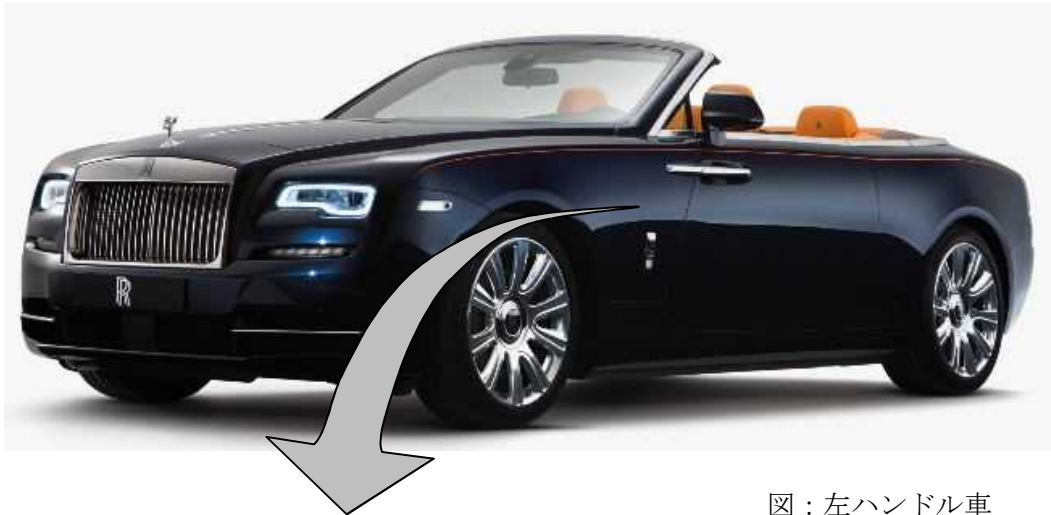
図：左ハンドル車

サイドエアバッグ内のインフレーター  
点火装置

サイドエアバッグのインフレーター（膨張装置）において、製造管理が不適切なため、点火剤が設計通り調合されていないものがある。そのため、衝突時にエアバックが展開せず、乗員が過度の傷害を負うおそれがある。

全車両、サイドエアバッグユニットを良品と交換する。

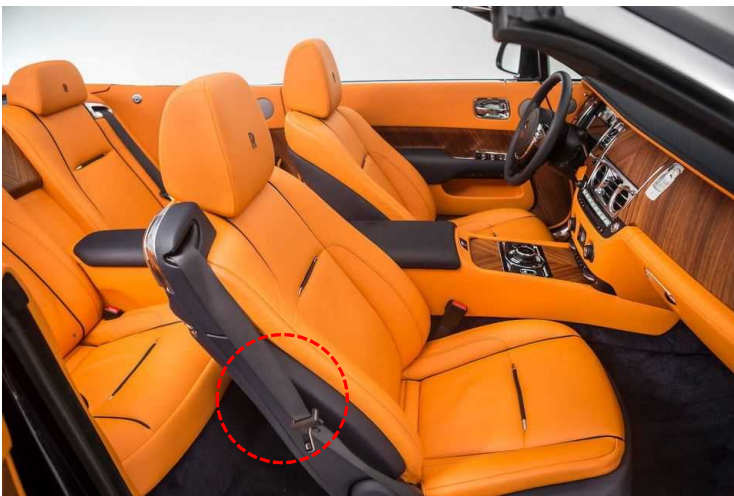
左ハンドル車

サイドエアバッグ  
(図は助手席側)
