## 改善箇所説明図

### 基準不適合発生箇所

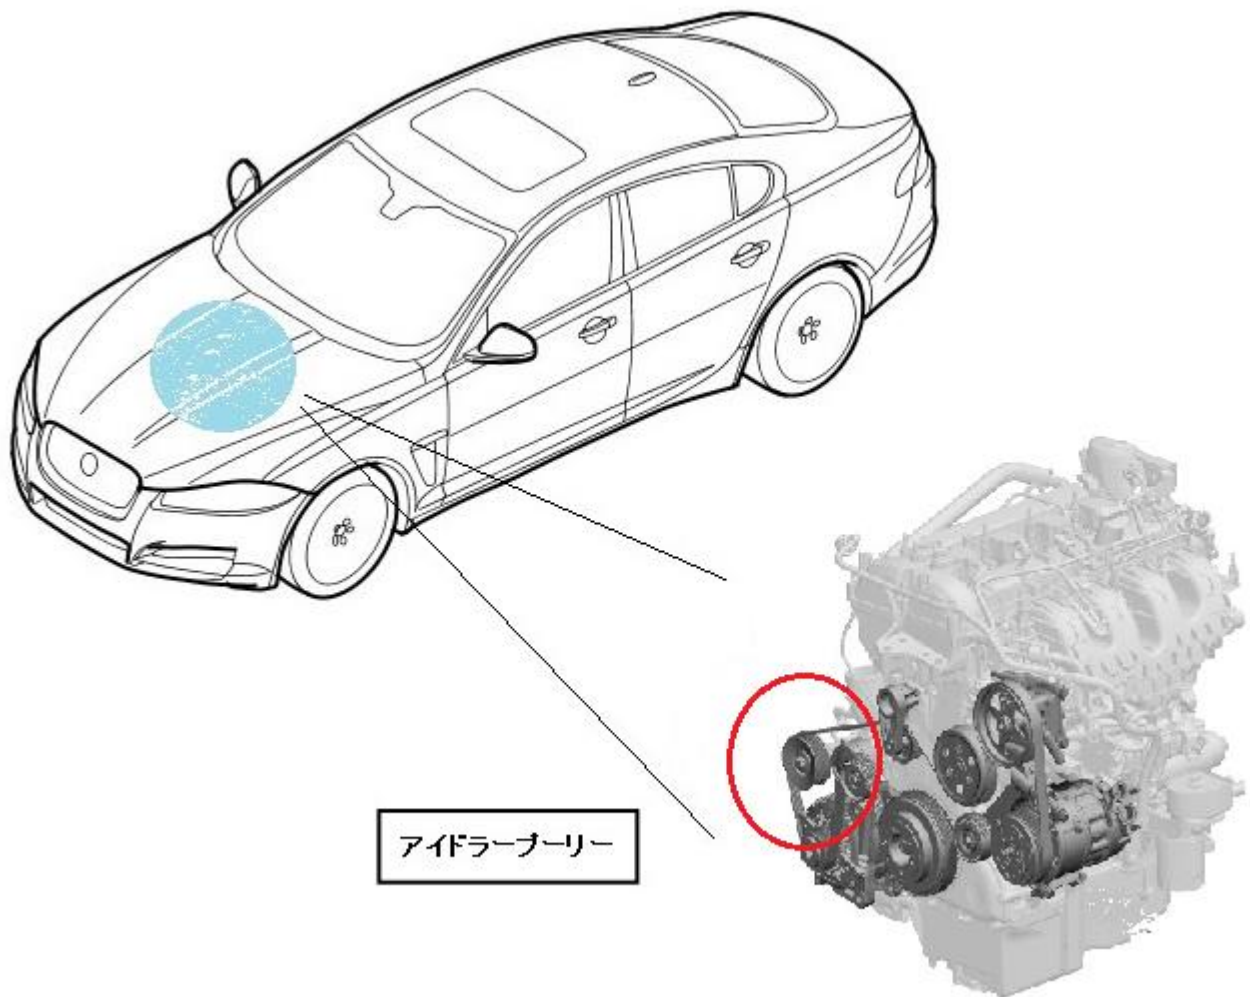
原動機の補機駆動ベルトのアイドラプーリーにおいて、製造時に設計で指示されていない塗装をしているため、使用過程で塗装が薄くなり取付ボルトの締結力が低下することがある。そのため、取付ボルトが緩み、そのままの状態で使用を続けると、取付ボルトが破断し、プーリーが脱落してパワーステアリングのアシスト力が失われ、ハンドルの操作力が増大するおそれがある。

全車両、アイドラプーリーを良品と交換する。
