## 改善箇所説明図

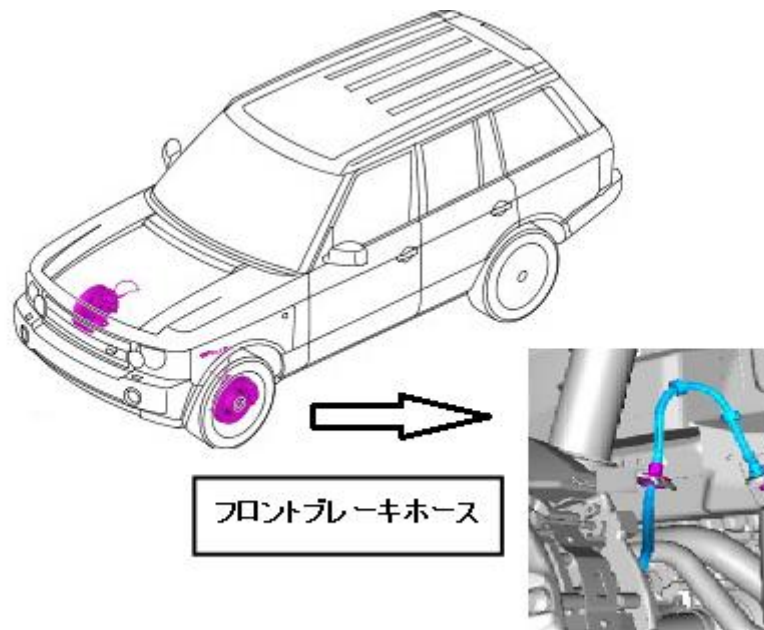
### 基準不適合発生箇所

フロントブレーキホースの耐久性が不足しているため、繰り返しハンドル操作を行うこと、ブレーキホースに亀裂が入ることがある。そのため、そのままの状態で使用を続けると、ブレーキホースが裂けてブレーキフルードが漏れ、最悪の場合、フロントブレーキが失陥し、制動距離が長くなるおそれがある。

全車両、左右のフロント ブレーキ ホースを対策品と交換する。
