# 改善箇所説明図

G650GS

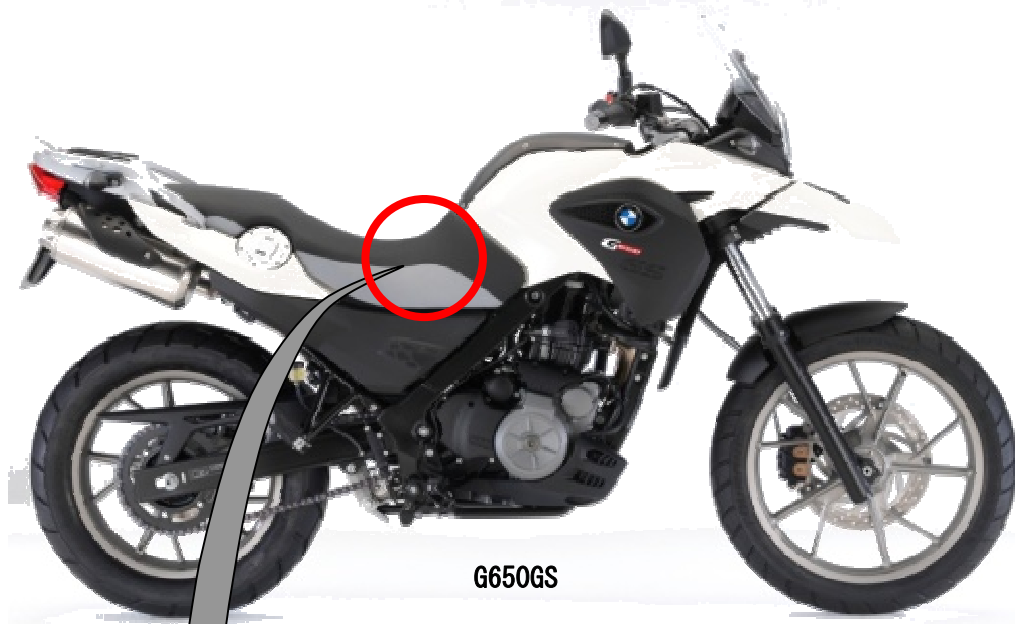
① エンジン制御ユニット

エンジン制御ユニットにおいて、アイドリング制御プログラムが不適切なため、エンジン再始動時に空気量が不足することがある。そのため、エンジン回転が不安定となり、エンジン始動直後にエンジンが停止するほか、最悪の場合、低速状態からの減速時にエンジンが停止するおそれがある。

全車両、アイドリング制御プログラムを書き換える。

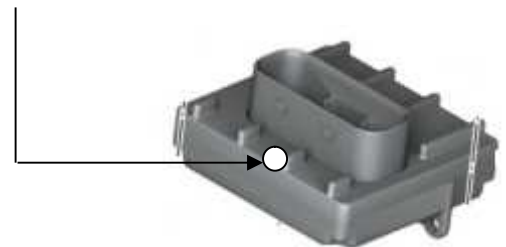
## 識別マーク（白点）

エンジン制御ユニットに白ペイントマークを付ける（図示とおり）
