## 改善箇所説明図

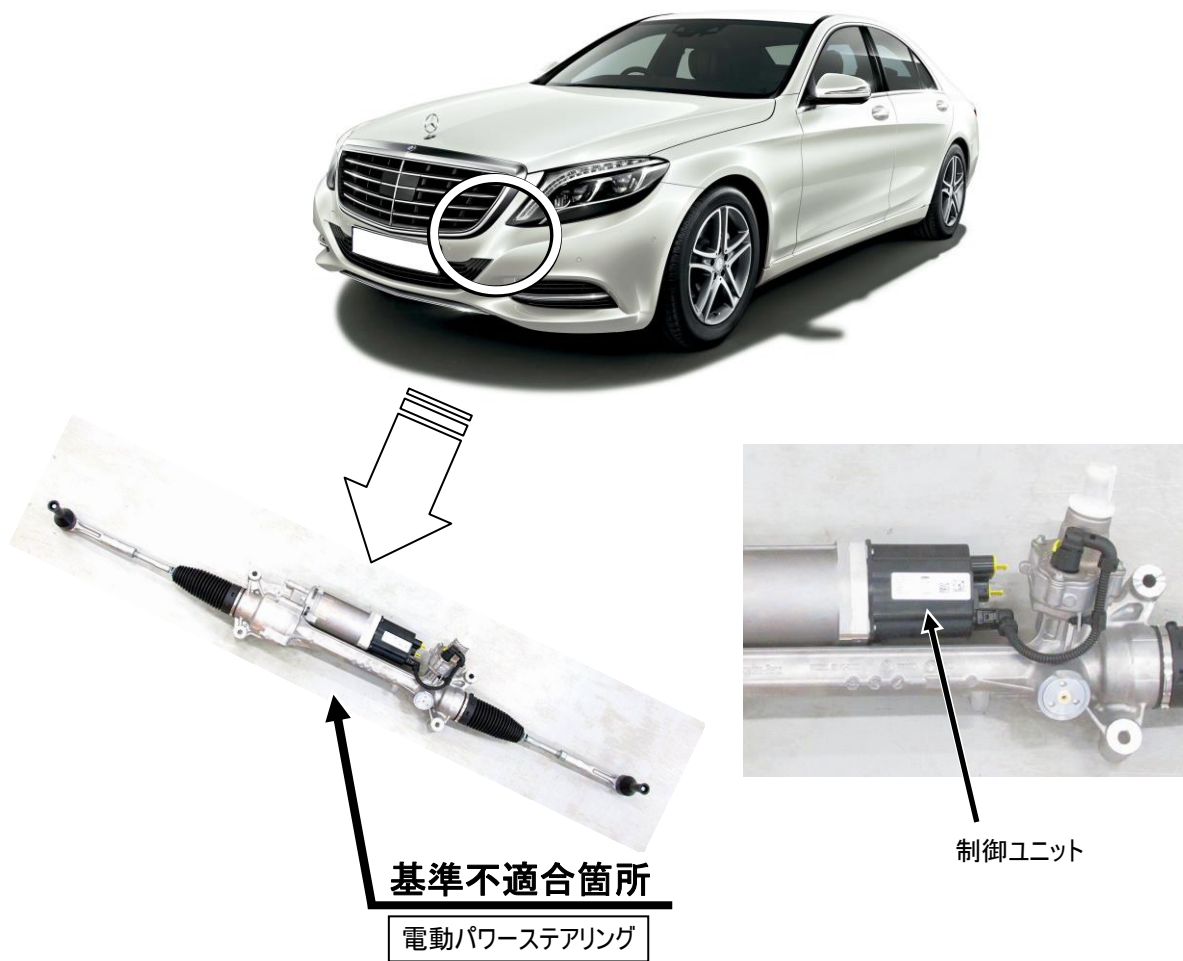
注:  は、良品と交換する部品を示す。

電動パワーステアリングにおいて、制御ユニット内の基板の製造工程が不適切なため、端子部の溶接が確実に行われていないものがある。そのため、端子部の溶接が外れてしまいパワーステアリングのアシストが失われ、最悪の場合、基板内に過大な電流が流れて過熱し、車両火災に至るおそれがある。

全車両、電動パワーステアリングを良品に交換する。
