# 改善箇所説明図

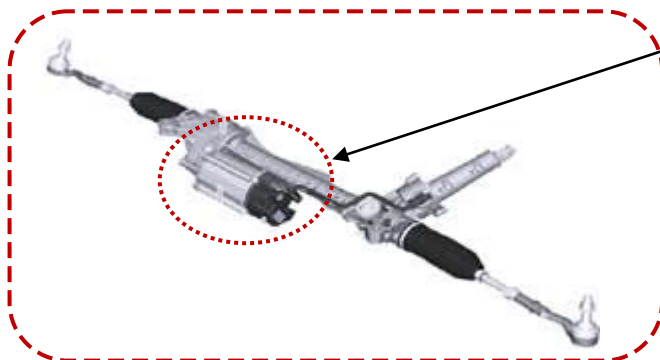
基準不適合発生箇所  
EPS コントロールユニット

電動パワーステアリングにおいて、制御ユニット内の基板の製造工程が不適切なため、端子部の溶接が確実に行われていないものがある。そのため、端子部の溶接が外れてしまいパワーステアリングのアシストが失われ、最悪の場合、基板内に過大な電流が流れて過熱し、車両火災に至るおそれがある。

交換部品：電動パワーステアリング（EPS）

全車両、電動パワーステアリングを良品に交換する。
