## 改善箇所説明図

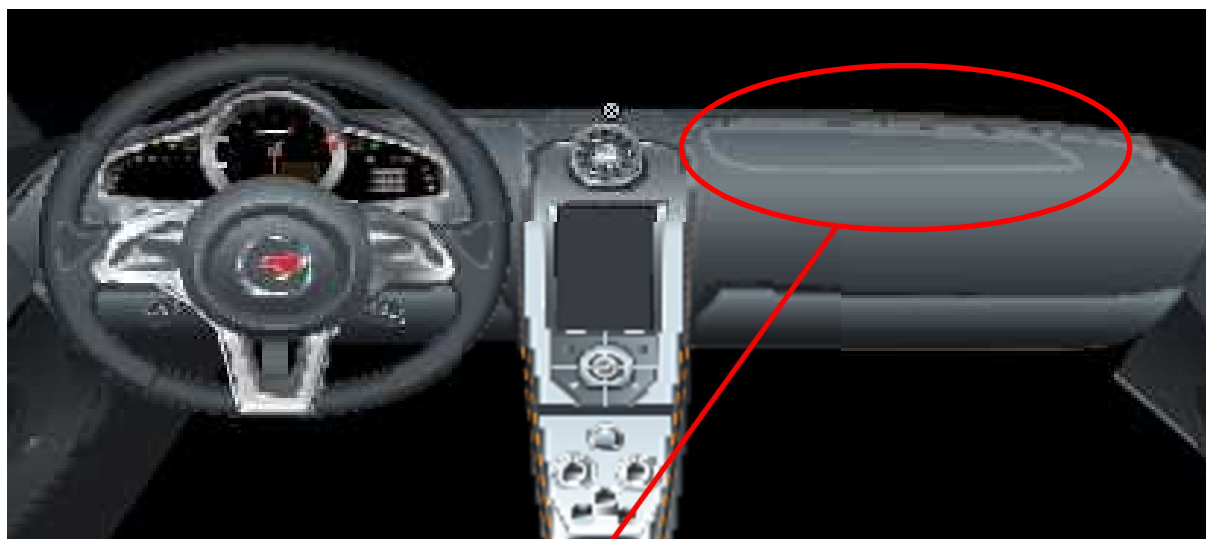
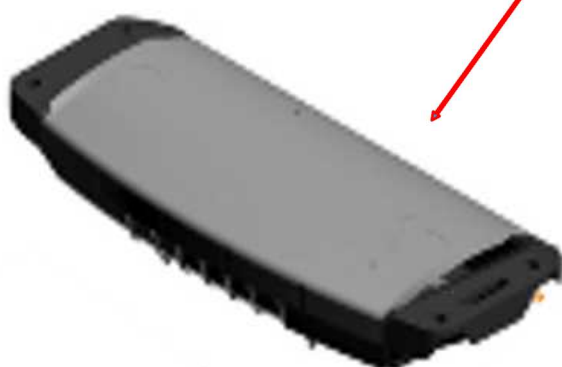
助手席エアバッグ

助手席用のエアバッグのインフレーター(膨張装置)において、ガス発生剤の吸湿防止が不適切であった場合、高い湿度の環境下で大きな温度変化を繰り返すと、ガス発生剤が劣化することがある。そのため、エアバッグ展開時にインフレーター容器が破損するおそれがある。

全車両、助手席エアバッグユニットを対策品と交換する。  
なお、対策品の準備に時間を要するため、まず全ての使用者に対しダイレクトメール等により連絡し、対策品が準備できた段階で再度連絡し、交換作業を行う
