# 不 具 合 箇 所 説 明 図

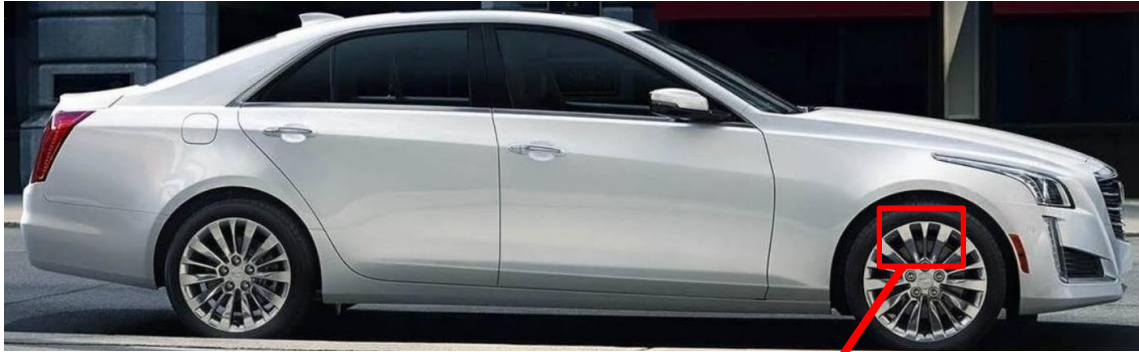
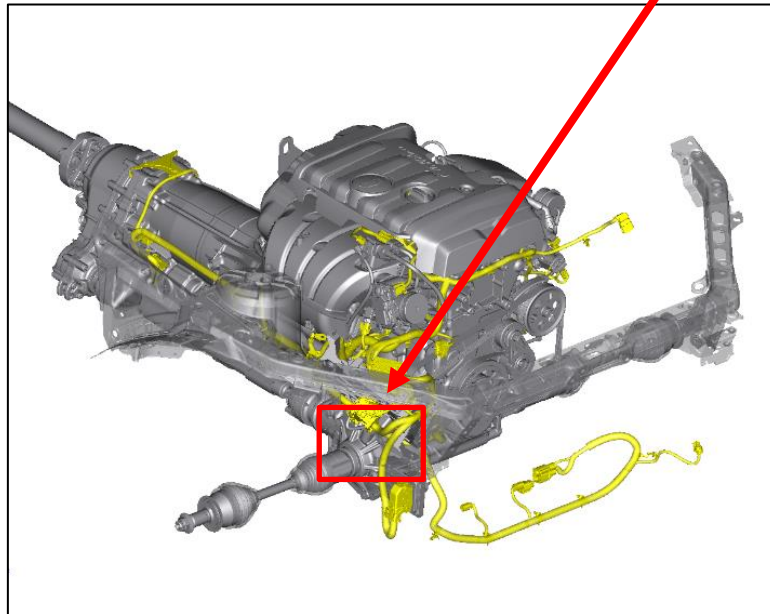
は不具合発生箇所

エンジンのアース線の取り回しが不適切なため、ドライブシャフトに接触しているものがある。そのため、そのままの状態で使用を続けると、走行中にアース線が損傷し、最悪の場合、エンジンが始動できなくなるおそれがある。

全車両、エンジンのアース線の取り回し点検し、損傷の無い場合は適切な固定をする。損傷が被覆のみであった場合は、アース線を修理し、アース線内部のワイヤーまで損傷があった場合には、アース線アッセンブリーを交換する。

左側ストラットタワー部分に黄色ペイントを塗布する。
