# 改善箇所説明図

EBL-S10CA, S1000RR

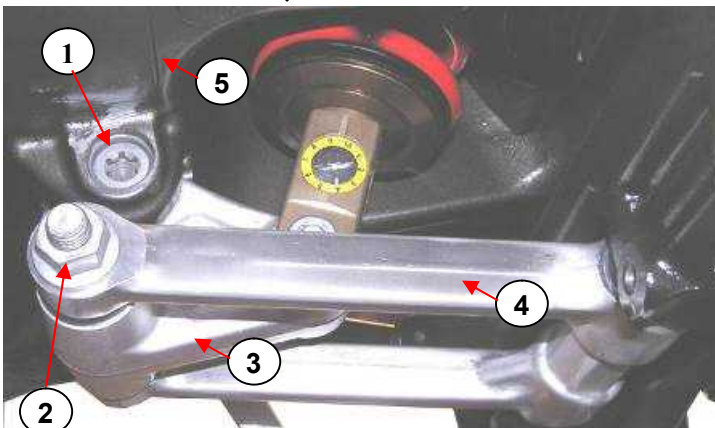
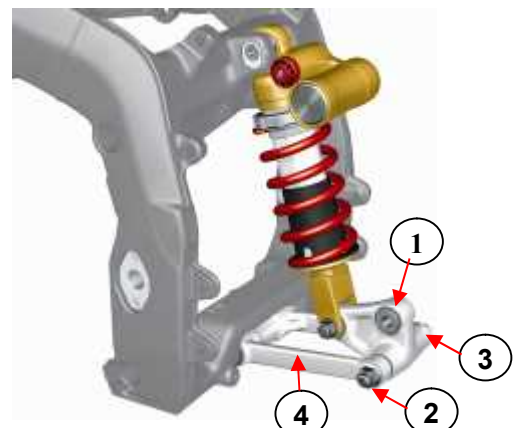
| ① | 固定ボルト (リレーレバー③とスイングアーム⑤接続部) |
| ② | 固定ナット (リレーレバー③とリレーロッド④接続部) |

緩衝装置のリレーレバーの取付が不適切なため、取付部の固定ボルト及びナットが規定のトルクで締め付けられていないものがある。そのため、固定ボルト及びナットが緩み、最悪の場合、固定ボルト及びナットが外れて走行不能となるおそれがある。

全車両、固定ボルトおよびナットを、新品に交換する。
