## 改善箇所説明図

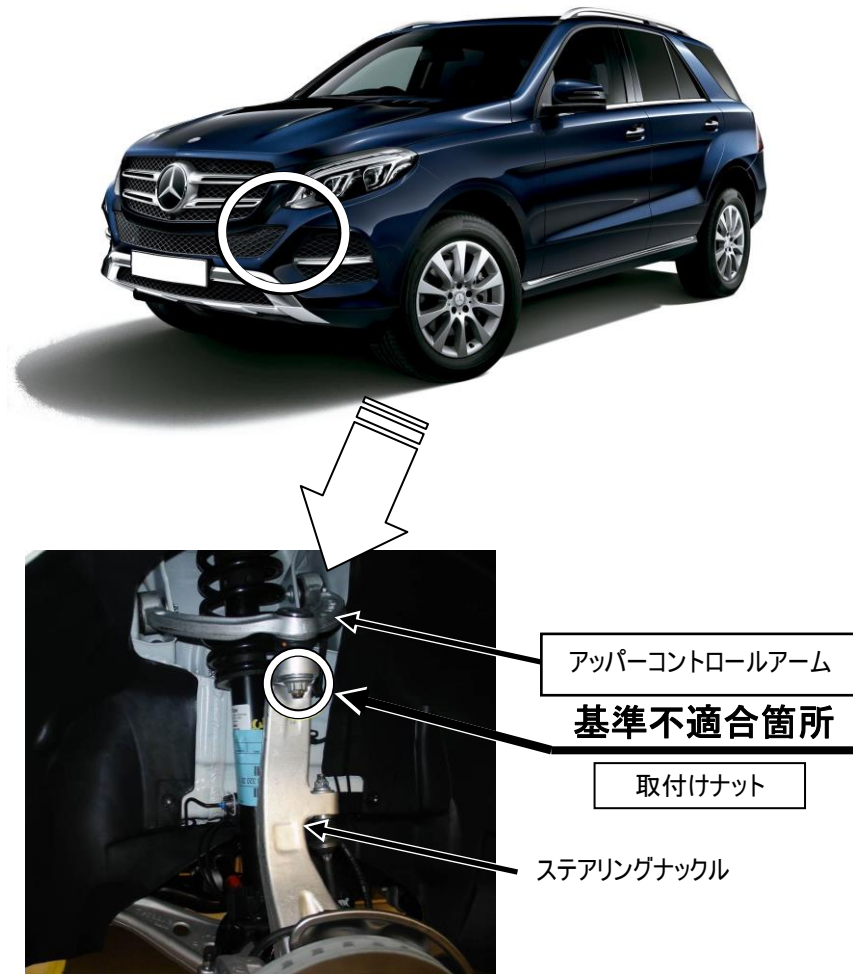
注:  は、取付けナットに緩みがある場合に新品と交換する部品を示す。

アップパーコントロールアームとナックルを締結するナットの締付けが不適切なため、ナットが規定トルクで締め付けられていないものがある。そのため、そのままの状態で使用を続けると、ナックルがアップパーコントロールアームから外れ、最悪の場合、かじ取り操作ができなくなるおそれがある。

取付けナットを点検し、緩みがある場合はアップパーコントロールアームと取付けナットを新品に交換する。
