## 改善箇所説明図

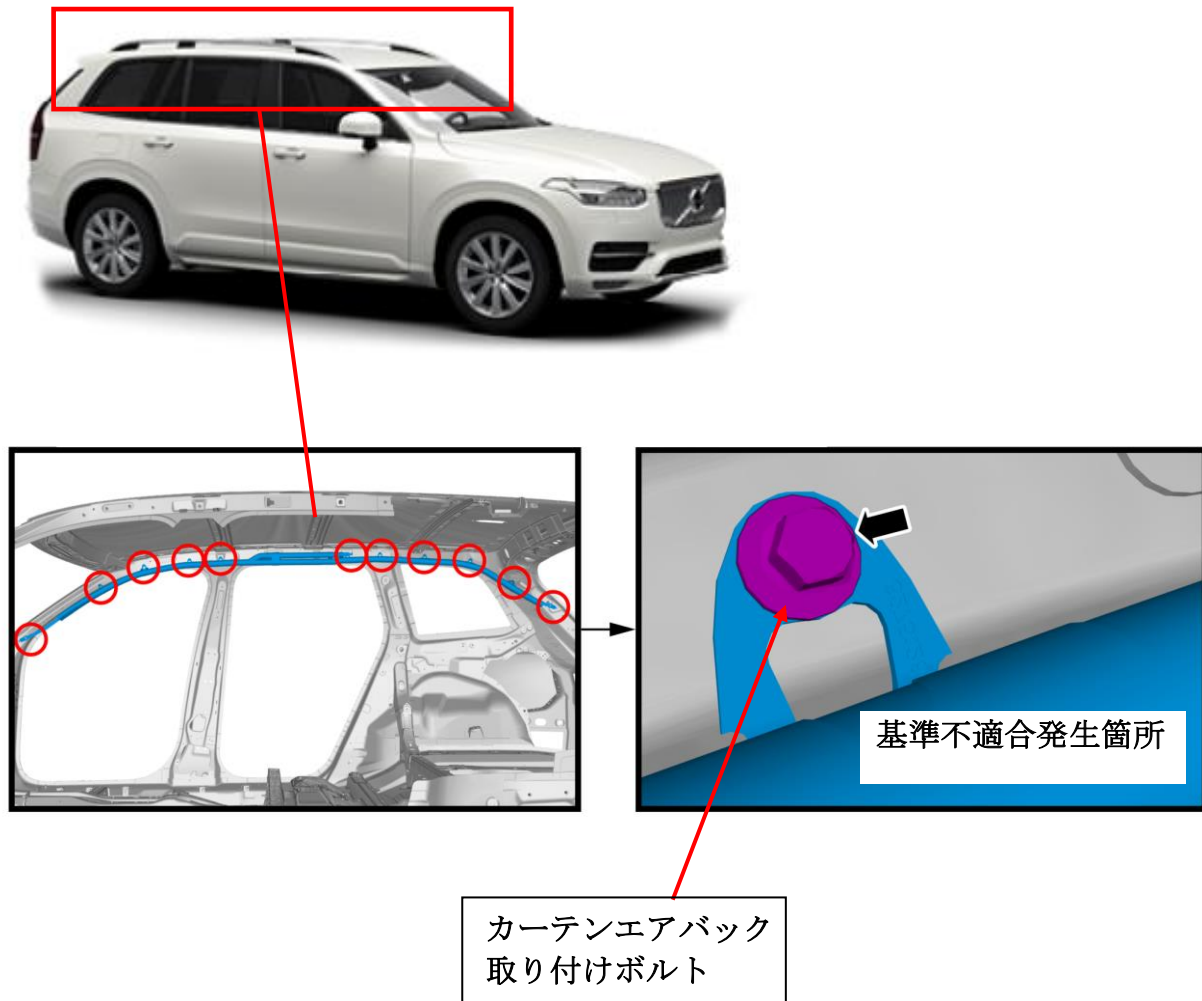
カーテンエアバッグにおいて、当該カーテンエアバッグを車体に取り付けるボルトの強度が不足しているため、締め付け負荷でボルトが破損することがある。そのため、衝突時にカーテンエアバッグが適正に展開せず、乗員に過度の傷害を与えるおそれがある。

全車両、カーテンエアバッグ取り付けボルトを対策品と交換する。
