## 改善箇所説明図

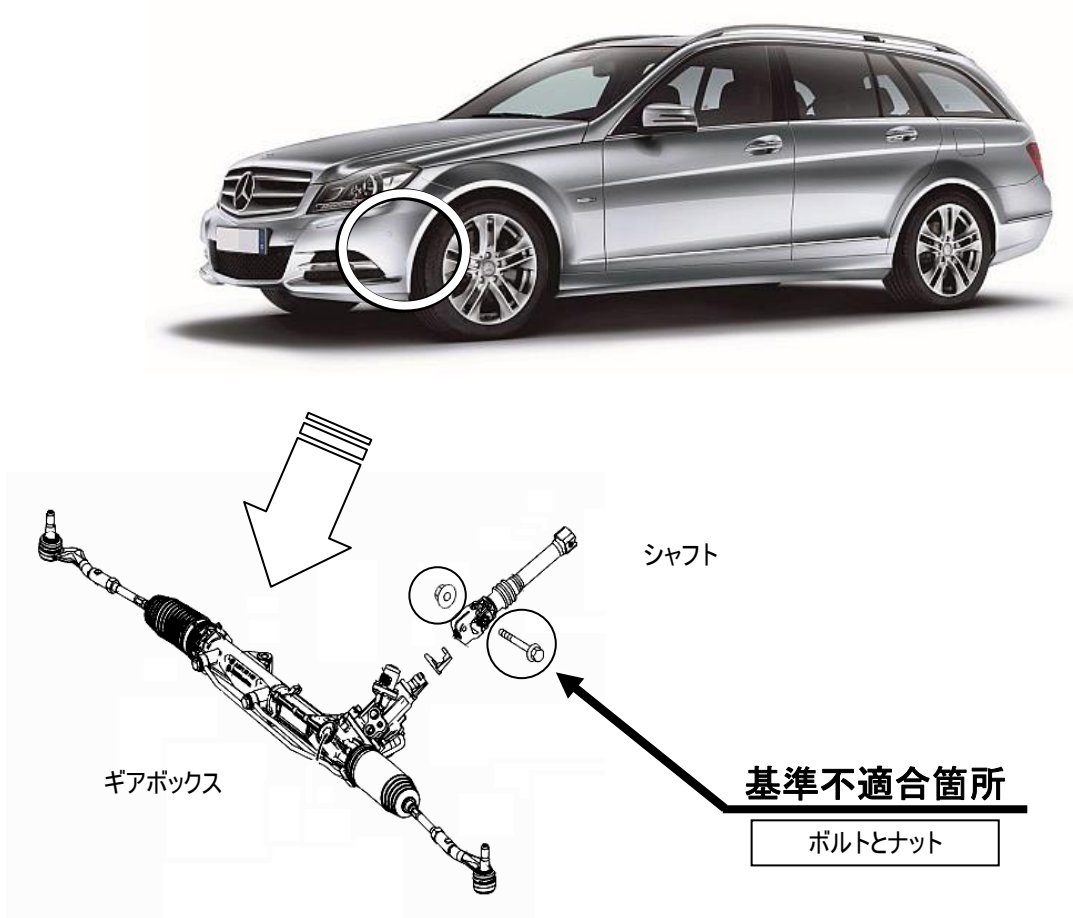
注:  は締付けトルクを点検し、トルクが不足している場合は新品に交換する部品を示す

かじ取装置において、製造時の作業管理が不適切なため、ギヤボックスとステアリングシャフトを締結するボルトとナットを適正なトルクで締め付けていないものがある。そのため、走行時の振動等によりナットが緩み、脱落し、最悪の場合、操舵不能となるおそれがある。

全車両、ボルトとナットの締付トルクを点検し、トルクが不足している場合は、ボルトとナットを新品に交換する。また、シャフトとギヤボックスに損傷等がある場合は、損傷したものを新品に交換する。
