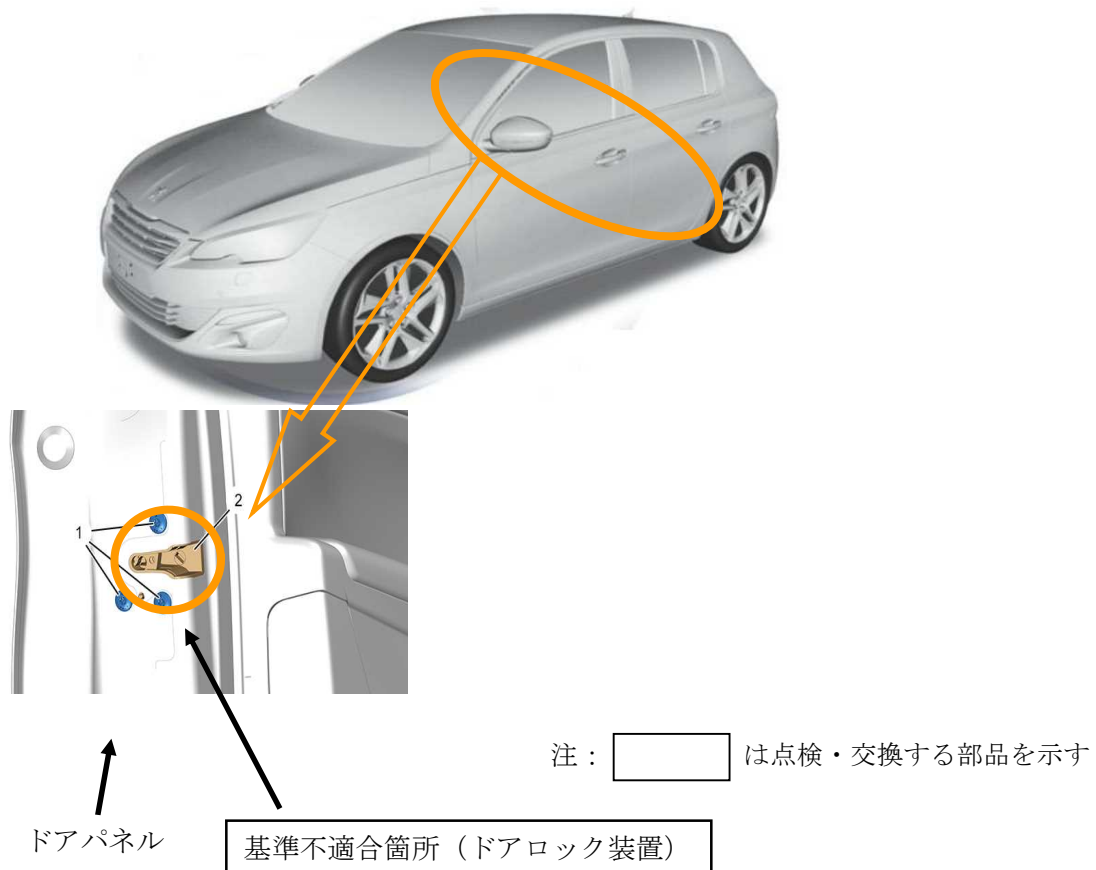
## 改善箇所説明図 ①

前席および後席のドアにおいて、ドアロック装置の組付け作業が不適切なため、ロック機構が固着することがある。そのため、ドアの開閉ができなくなったり、走行時の振動によりドアロックが解除し、最悪の場合、走行中にドアが開くおそれがある。

全車両、ドアロック装置を点検し、不具合品が組み付けられているものは良品と交換する。

対策済車両には、運転者席側ドア開口部のドアロックストライカー付近に外 - 2480 ステッカーを貼付する。

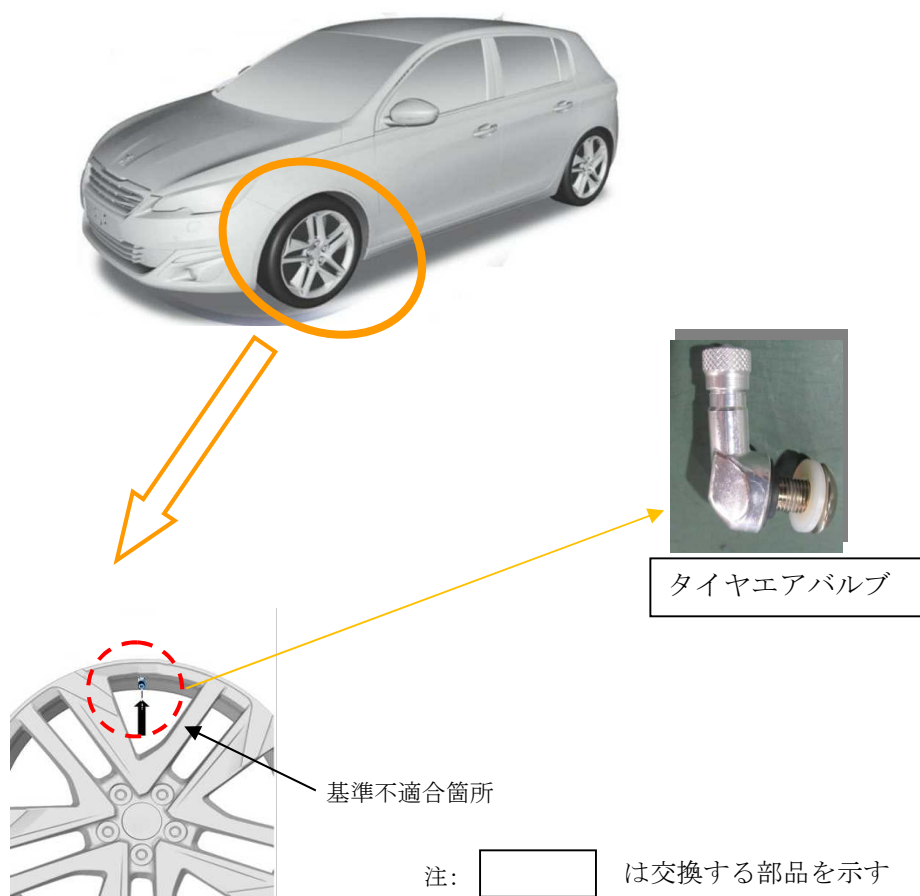
## 改善箇所説明図 ②

走行装置（ホイール）において、タイヤエアバルブの組付けの作業指示が不適切なため、当該バルブがホイールに正しく組み付けられていないものがある。そのため、タイヤから空気が漏れ、そのままの状態で使用を続けると、タイヤ空気圧が低下し、警告灯が点灯、または、走行時の振動等によりバルブロックボルトが損傷し、急激にタイヤの空気が抜け、最悪の場合、走行不能となるおそれがある。

全車両、タイヤエアバルブを新品と交換し、正しく組み付ける。

対策済車両には、運転者席側ドア開口部のドアロックストライカー付近に外 - 2480 ステッカーを貼付する。

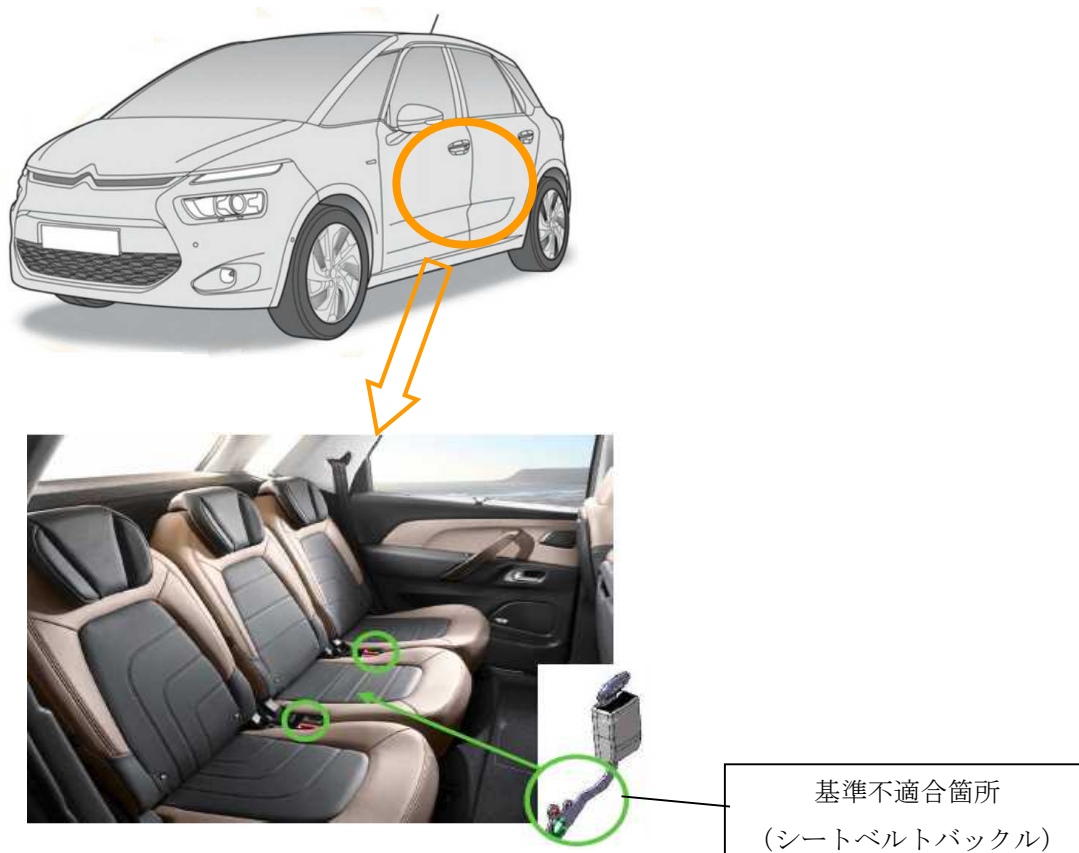
## 改善箇所説明図 ③

後部座席のシートベルトにおいて、シートベルトバックルを座席に固定する取付金具の製造が不適切なため、当該取付金具の強度が不足しているものがある。そのため、急ブレーキ時または、衝突時の衝撃で取付金具が破断し、適切に乗員が拘束できず、最悪の場合、乗員が過度の傷害を負うおそれがある。

全車両、シートベルトバックルのシリアル番号を確認し、対象のものはシートベルトバックルを良品に交換する。

対策済車両には、運転者席側ドア開口部のドアロックストライカー付近に外 - 2480 のステッカーを貼付する。
