## 改善箇所説明図

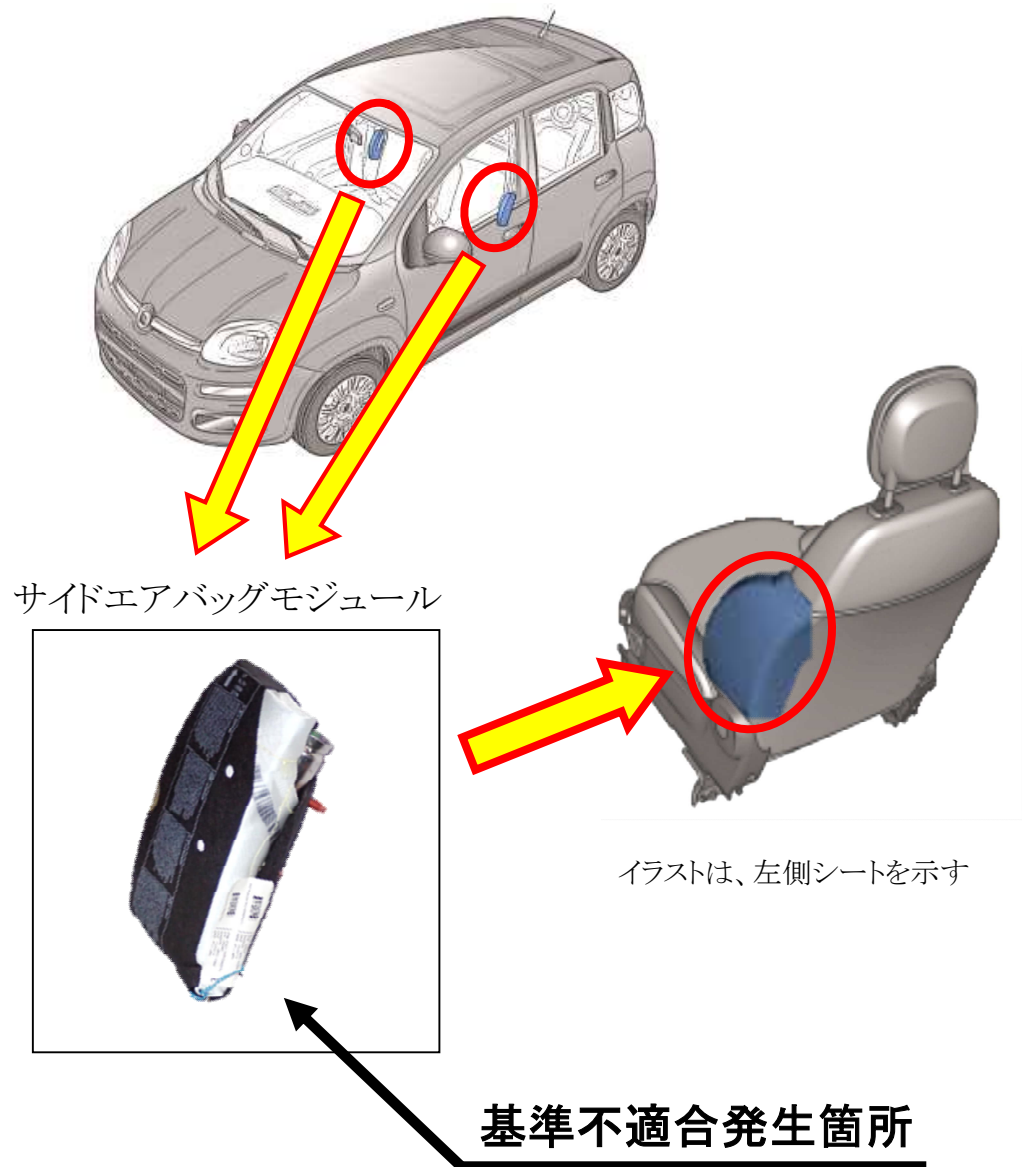
: 交換部品を示す

サイドエアバッグのインフレーター(膨張装置)において、製造管理が不適切なため、点火剤が設計通り調合されていないものがある。そのため、衝突時にサイドエアバックが展開せず、乗員が過度の傷害を負うおそれがある。

全車両、フロントシートのサイドエアバックモジュール(右側または、左側)を良品と交換する。

識別 : 助手席側ドアストライカー上部固定ボルト頭部に黄色ペイントを塗布する。
