## 改善箇所説明図

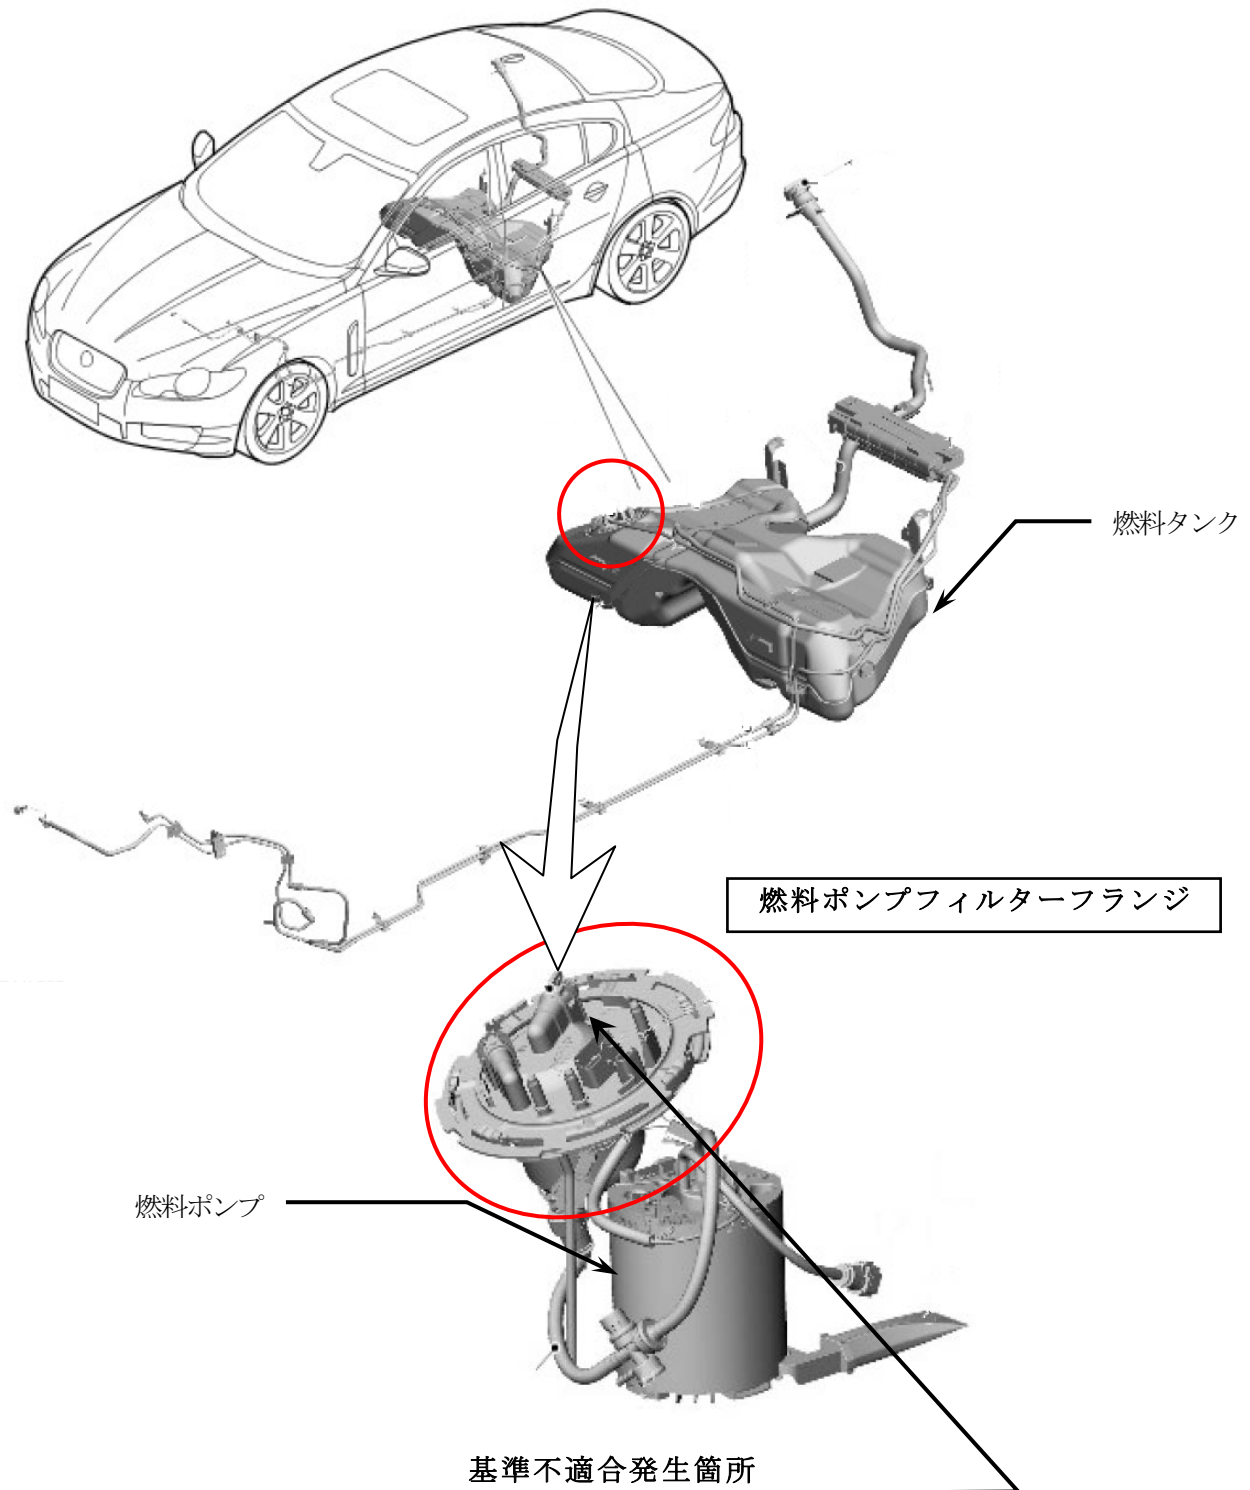
燃料装置において、燃料ポンプフィルターフランジの燃料圧力に対する強度が不足のため、フランジ部に亀裂が発生することがある。そのため、亀裂部から燃料が漏れ、漏れて気化した燃料が高温の排気管により着火し、最悪の場合、火災に至るおそれがある。

全車両、燃料ポンプフィルターフランジを対策品と交換する。

識別：トランク内のバッテリーブラケット取付けボルトに黄ペイントを塗布する。
