# 改善箇所説明図

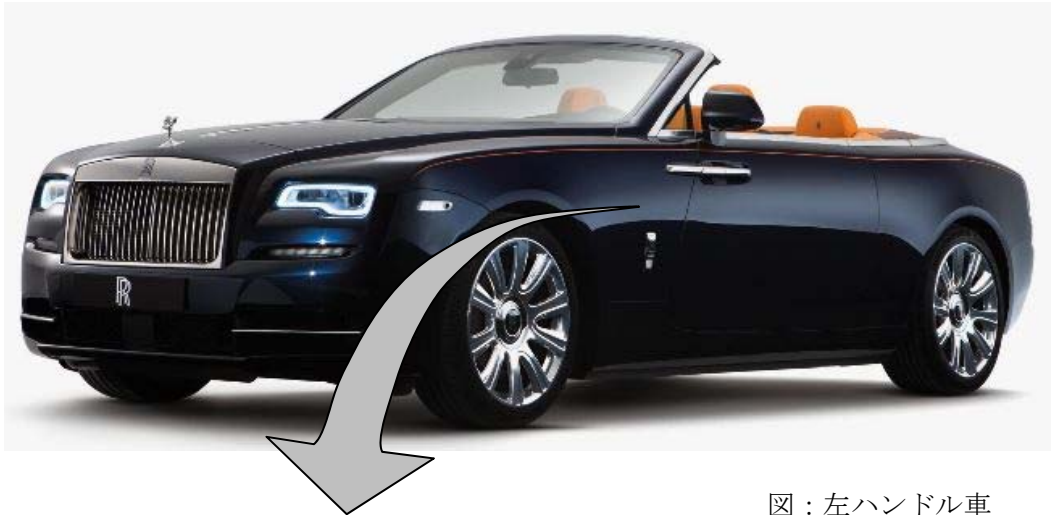
図：左ハンドル車

サイドエアバッグの格納部位は  
前席左右シートバックの外側

サイドエアバッグのインフレーター（膨張装置）において、製造管理が不適切なため、点火剤が設計通り調合されていないものがある。そのため、衝突時にエアバックが展開せず、乗員が過度の傷害を負うおそれがある。

全車両、サイドエアバッグユニットを良品と交換する。

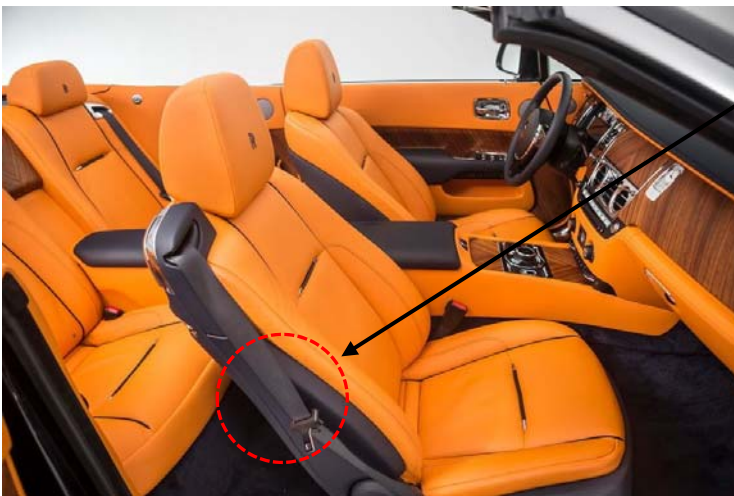
左ハンドル車

サイドエアバッグ  
(図は助手席側)
