## 改善箇所説明図

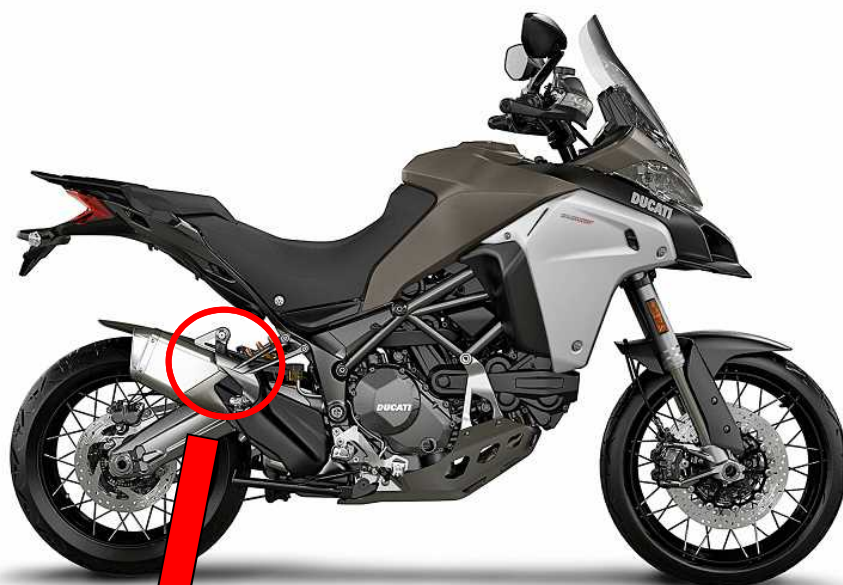
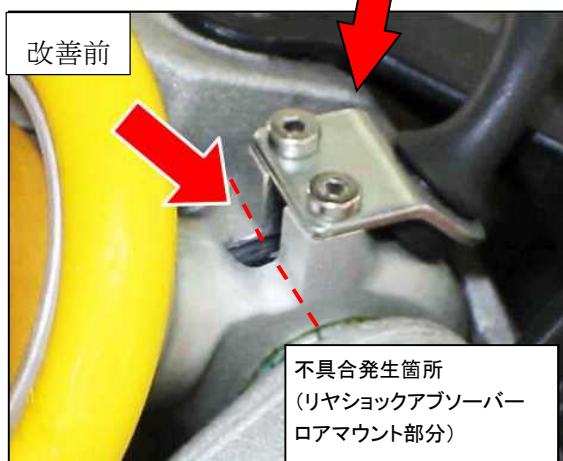
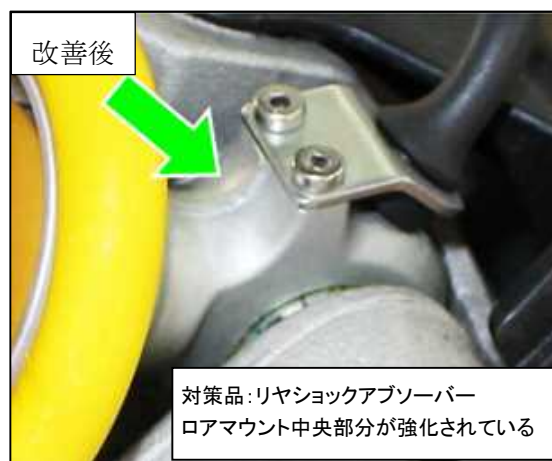
緩衝装置において、リヤショックアブソーバーロアマウント部の強度が不足しているため、悪路走行時の衝撃等によりロアマウント部に亀裂が生じることがある。そのため、そのままの状態で使用を続けると、亀裂が進展し、ロアマウント部が破断して緩衝機能が失われ、最悪の場合、転倒するおそれがある。

全車両、リヤショックアブソーバーのロアマウント部を点検し、不具合品が装着されている場合は、リヤショックアブソーバーを対策品に交換する。

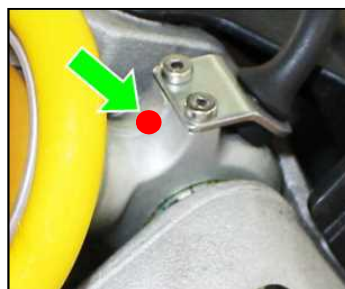
**識別:** 対策品は、リヤショックアブソーバーロアマウント部の上面中央に赤ペイントを施し識別する。
