## 改善箇所説明図

### 基準不適合発生箇所

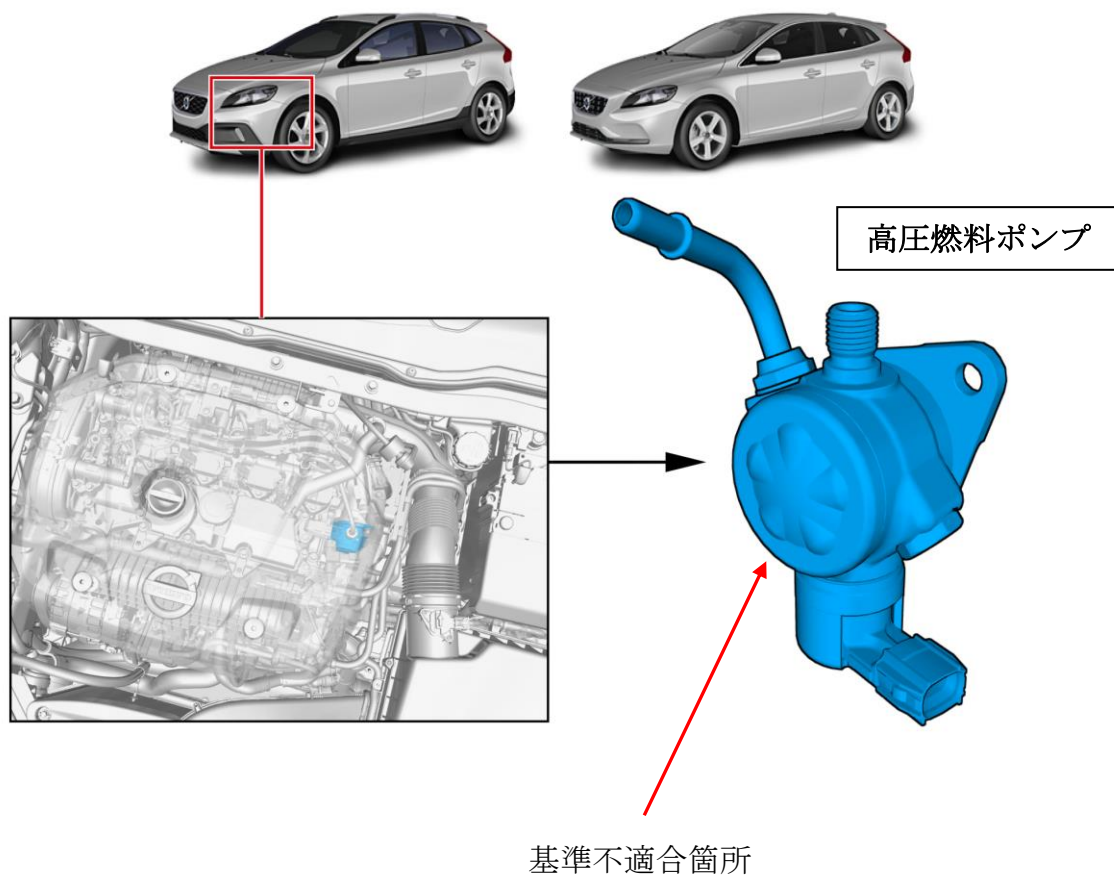
燃料装置において、高圧燃料ポンプの製造が不適切なため、当該ポンプで燃料を高圧化するピストンが磨耗することがある。そのため、燃料の供給が低下し、そのままの状態で使用を続けると、警告灯が点灯し、エンジン出力が低下、最悪の場合、エンジンが始動できなくなるおそれがある。

全車両、高圧燃料ポンプを良品に交換する。

運転席ドアヒンジ部へ黄色ペイントを塗布する。
