## 改善箇所説明図

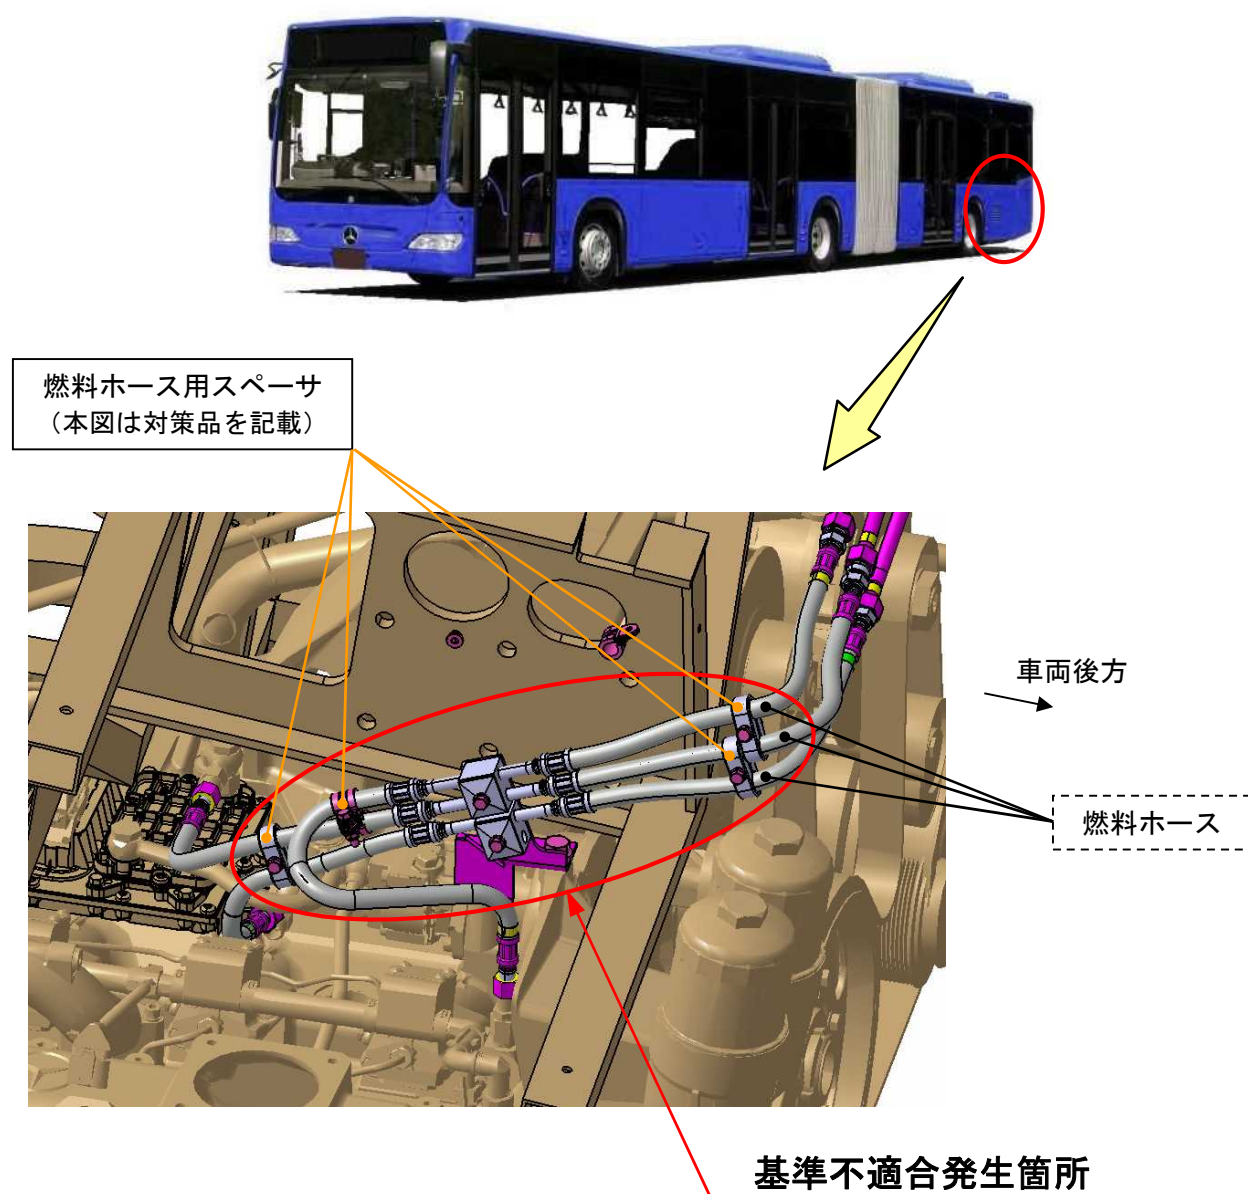
連節バスの原動機において、燃料ホース同士が接触することを防止するスペーサの保持力が不足しているため、原動機の振動等により、当該スペーサが緩んだり脱落するものがある。そのため、そのままの状態で使用を続けると、燃料ホース同士が接触して穴が開き、最悪の場合、燃料が漏れて火災に至るおそれがある。

注：□は対策品に交換する部品を、[ ]はスペーサのズレや脱落による損傷が認められた場合に交換する部品を示す。

全車両、原動機の燃料ホース用スペーサを、対策品に交換する。また、燃料ホースを点検し、当該スペーサの緩みや脱落による損傷が認められた場合は、燃料ホースを新品に交換する。
