## 改善箇所説明図

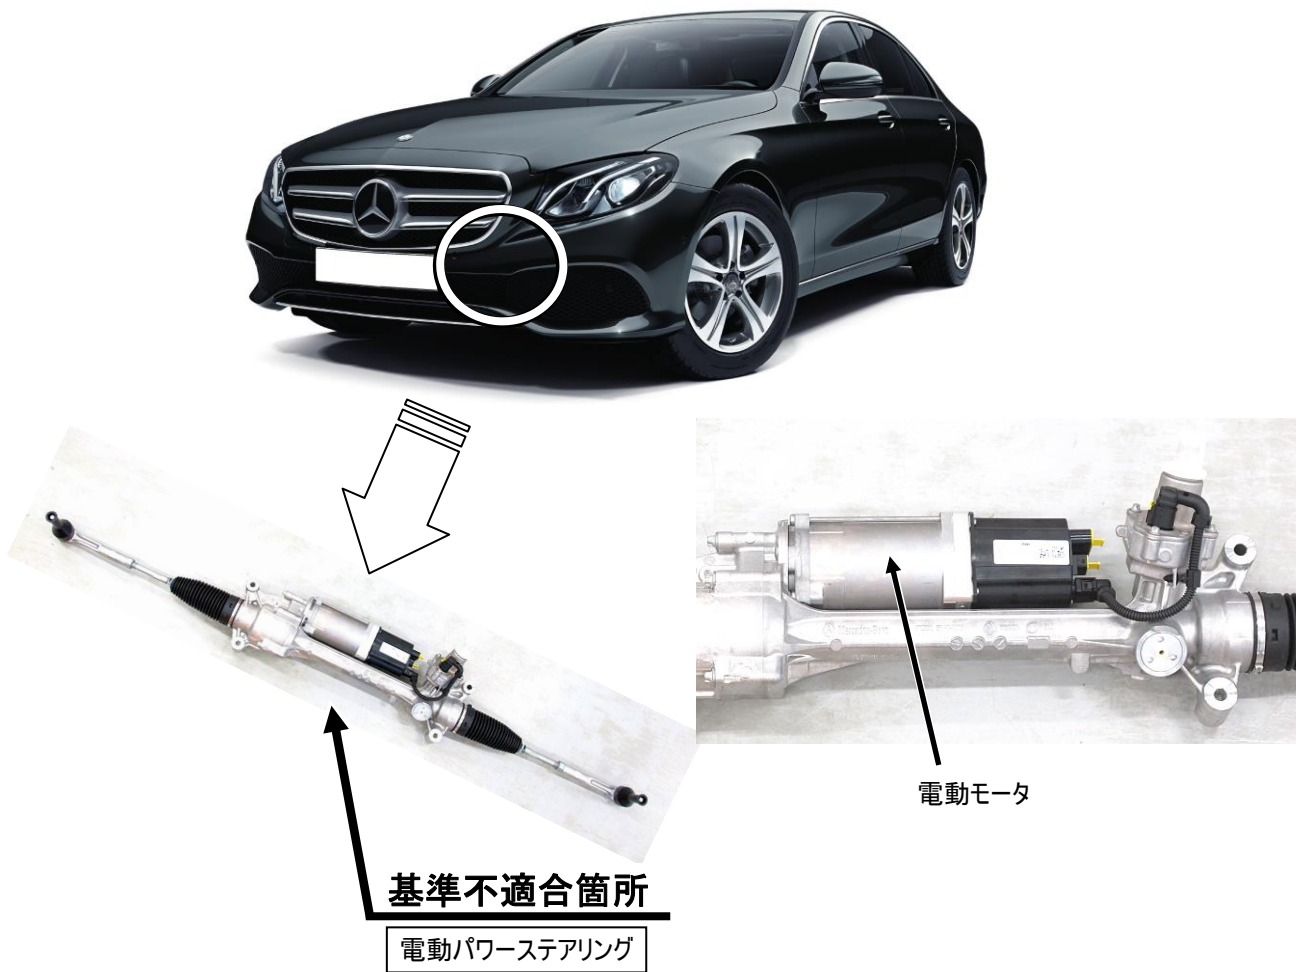
注:  は、良品と交換する部品を示す。

電動パワーステアリングにおいて、電動モータ内部の製造管理が不適切なため、端子部の溶接が行われていないものがある。そのため、そのままの状態で使用を続けると、端子部の接続が外れてしまいパワーステアリングのアシストが失われるおそれがある。

全車両、電動パワーステアリングを良品に交換する。
