## 改善箇所説明図

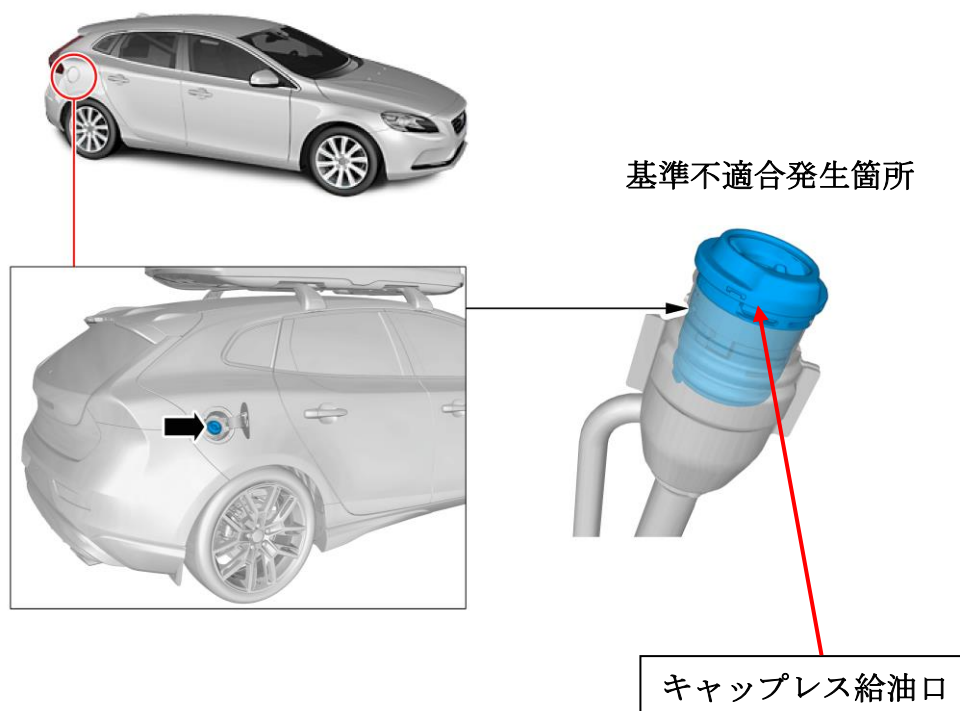
燃料装置において、キャップレス給油口のシール材質が不適切なため、洗剤等の水分によりシール性が低下し、雨水等が燃料タンク内に侵入することがある。そのため、そのままの状態で使用を続けると、エンジン出力が低下し、警告灯が点灯、最悪の場合、走行中にエンストし、再始動できなくなるおそれがある。

全車両、キャップレス給油口を対策品に交換する。
