# 改善箇所説明図

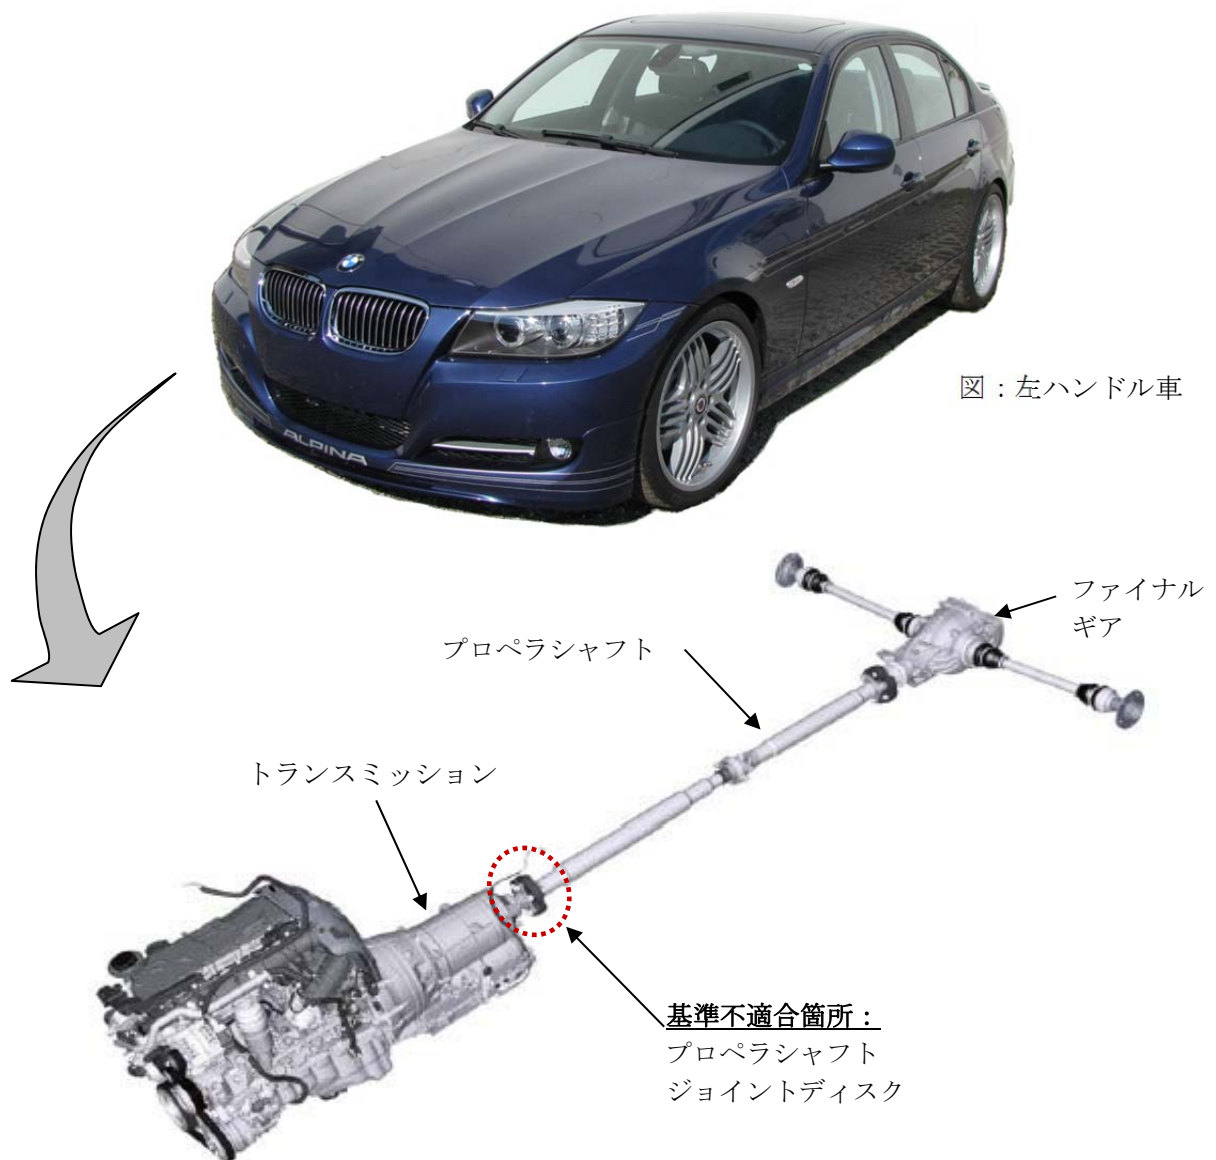
動力伝達装置において、プロペラシャフトとトランスミッションを接続するジョイントディスクの製造が不適切なため、当該ディスクの強度が不足しているものがある。そのため、駆動トルクによりディスクが破損し、そのままの状態で使用を続けると、走行中に異音が発生、最悪の場合、プロペラシャフトが外れ、走行不能となるおそれがある。

全車両、ゴム製のジョイントディスクに交換する。

識別：不具合品のジョイントディスクはアルミニウム製であり、外観で判別が可能であるため、特別な識別は行わない。
