# 改善箇所説明図

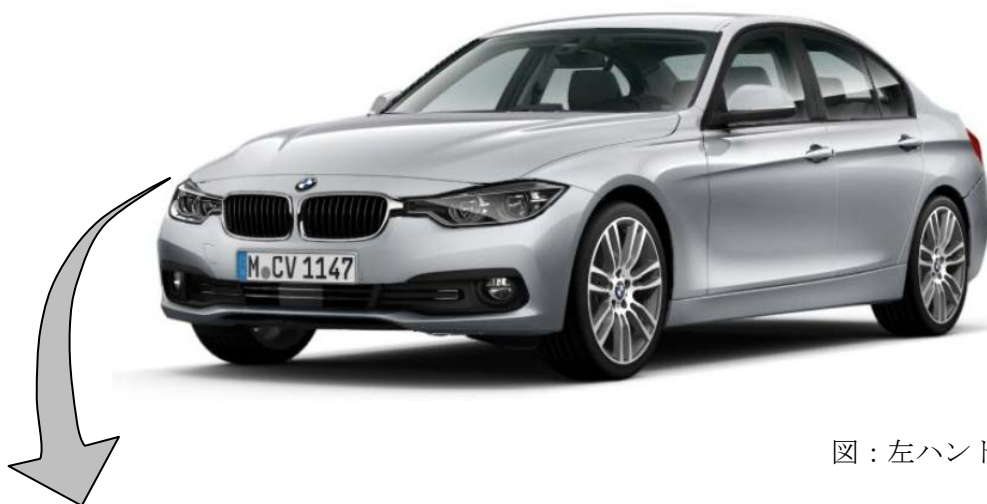
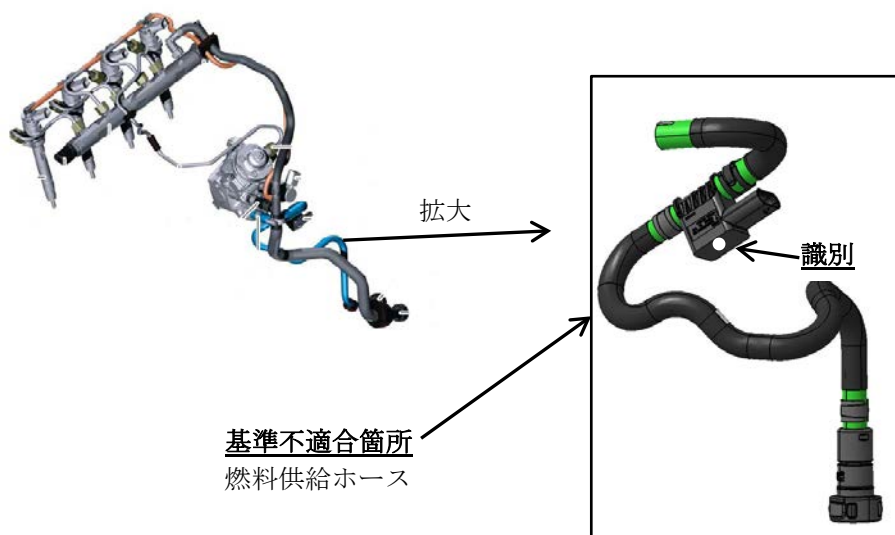
図：左ハンドル車

ディーゼルエンジンの燃料装置において、燃料供給ホースの製造が不適切なため、ホースの厚みが均一でないものがある。そのため、燃料の圧力の変動によって燃料供給ホースが損傷し、最悪の場合、燃料が漏れるおそれがある。

全車両、燃料供給ホースを良品と交換する。

識別：当該ホースのセンサー部に白ペンを塗布する。
