## 改善箇所説明図

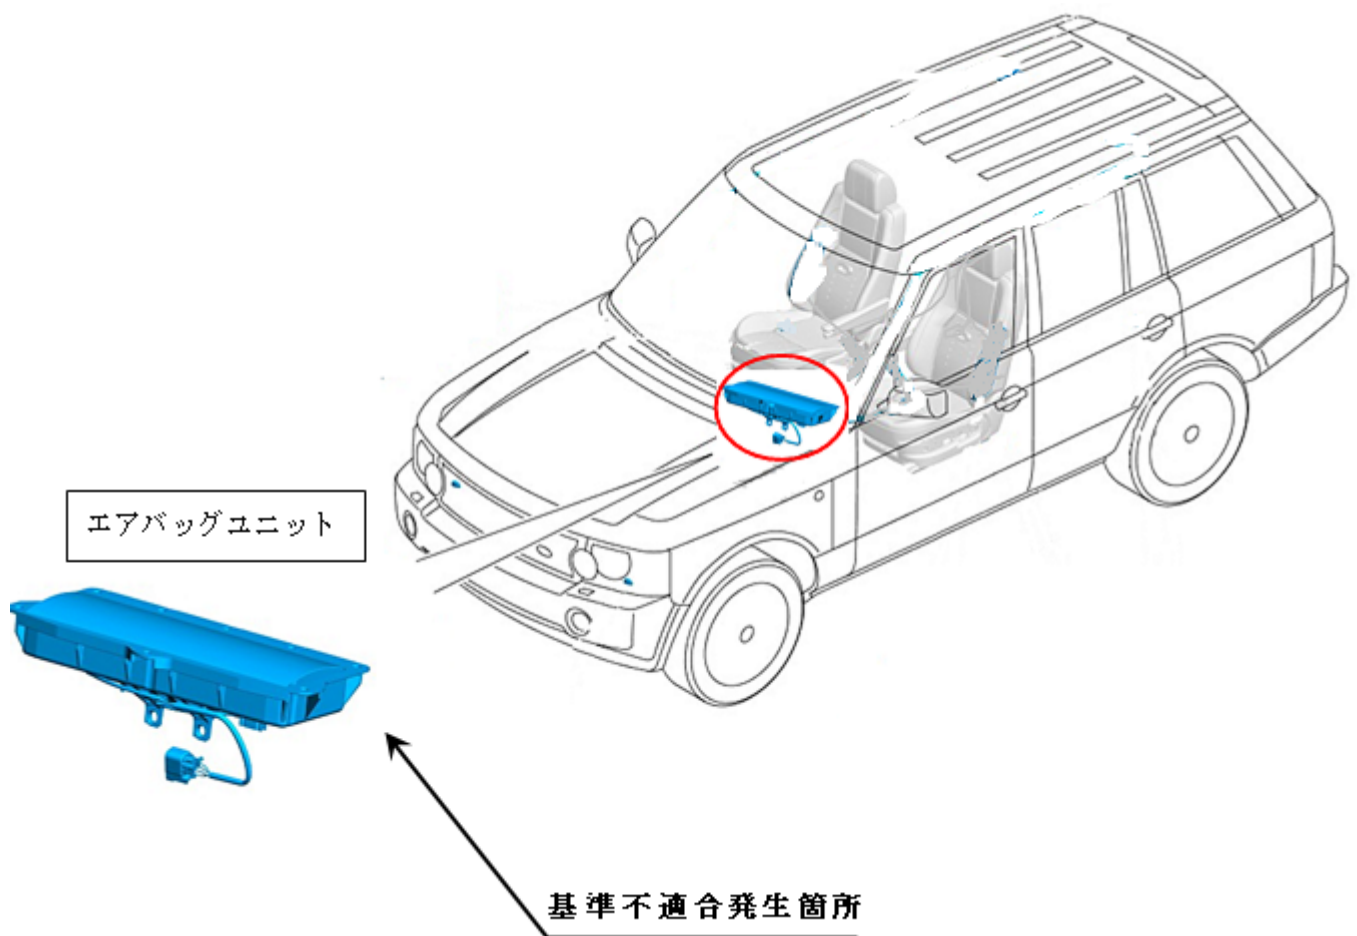
助手席用エアバッグのインフレーター（膨張装置）において、ガス発生剤の吸湿防止が不適切であった場合、高い湿度の環境下で温度変化を繰り返すと、ガス発生剤が劣化することがある。そのため、エアバッグ展開時にインフレーター容器が破損するおそれがある。

全車両、エアバッグユニットを対策品に交換する。なお、対策品の準備に時間を要することから、まずは全ての使用者に対しダイレクトメール等により連絡し、対策品の準備ができた段階で古い車両の使用者から再度連絡し、交換作業を行う。

助手席ドアチェックアームのボディ下側取付けボルトに白ペイントを塗布する。
