## 改善箇所説明図

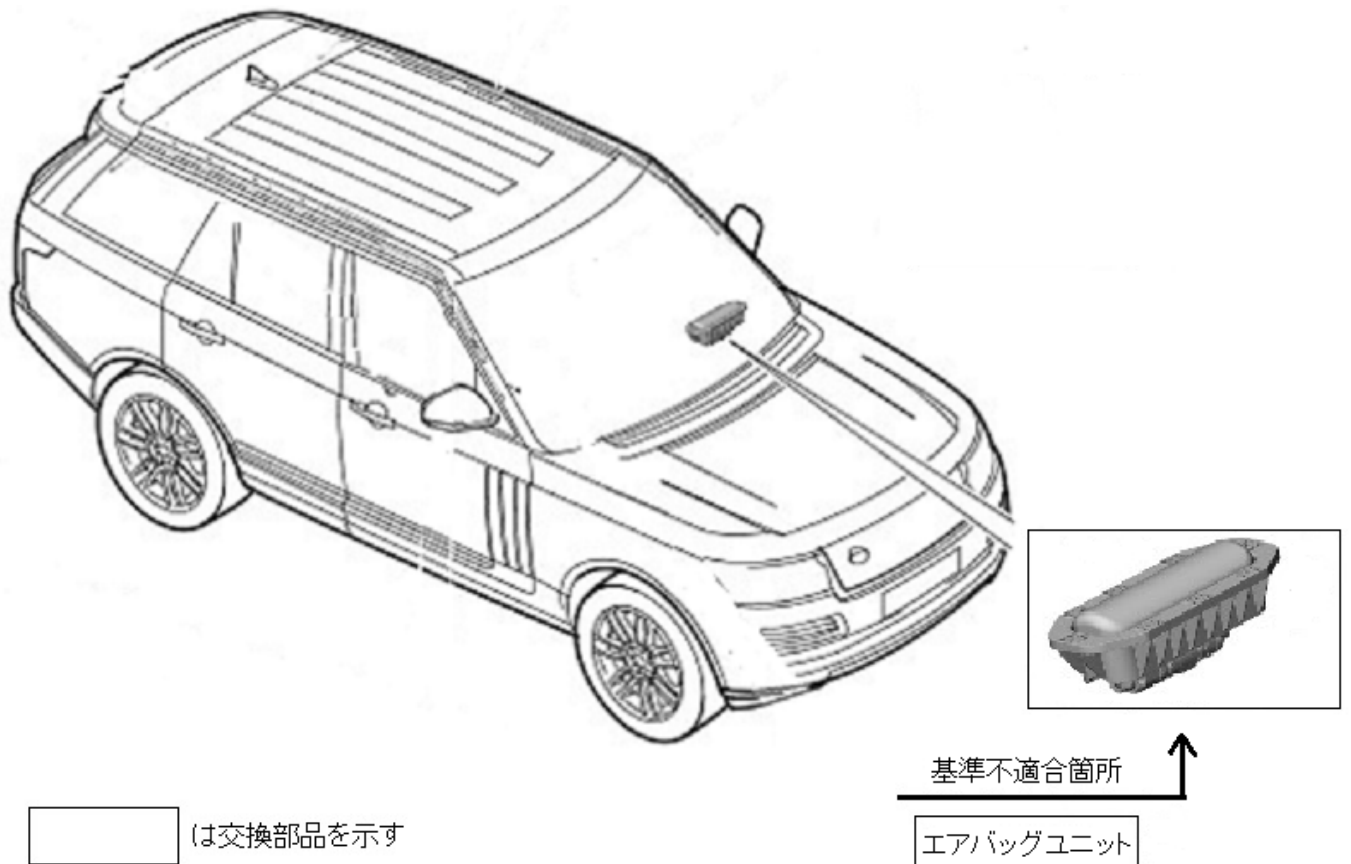
### 基準不適合発生箇所

特定の助手席エアバッグのインフレーター（膨張装置）において、製造管理が不適切なため、点火剤が設計通りに調合されていないものがある。そのため、衝突時に助手席エアバッグが展開せず、乗員が過度の傷害を負うおそれがある。

全車両、エアバッグユニットを良品に交換する。なお、良品の準備に時間を要することから、まずは全ての使用者に対しダイレクトメール等により連絡し、良品の準備ができた段階で再度連絡し、交換作業を行う。

助手席ドアチェックアームのボディ下側取付けボルトに白ペイントを塗布する。
