## 改善箇所説明図

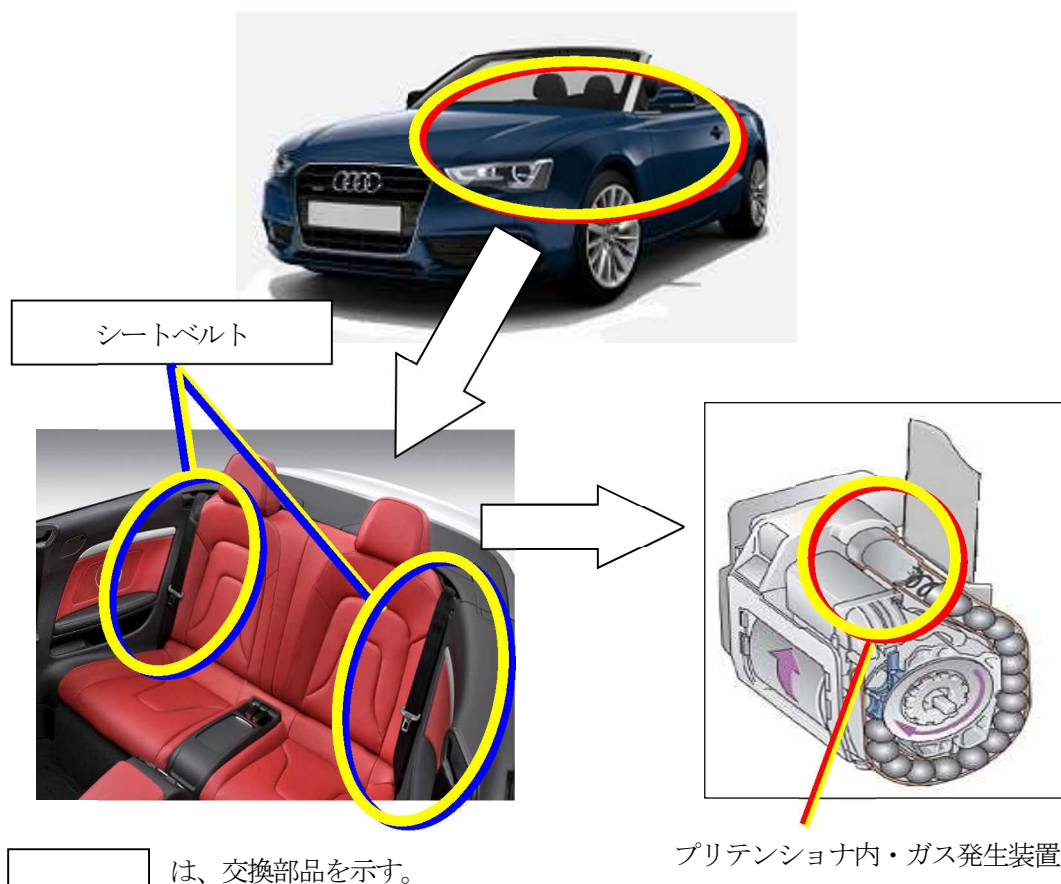
### 基準不適合発生箇所

リヤシートベルトにおいて、シートベルトプリテンショナーの製造が不適切なため、ガス発生装置が正しく組み付けられていないものがある。そのため、衝突時のプリテンショナー作動時にガス発生装置の容器が破損し、最悪の場合、乗員が過度の傷害を負うおそれがある。

全車両、プリテンショナー内蔵のリヤシートベルトを良品に交換する。

識別：車両識別プレートの上側に、緑色で直径5mm程度のマークを塗布する。

また、点検整備記録簿の該当欄に「日付、走行距離、ワークショップスタンプと担当者名、リコール：外-2518 シートベルトテンショナーの改修」と記入する。
