## 改善箇所説明図

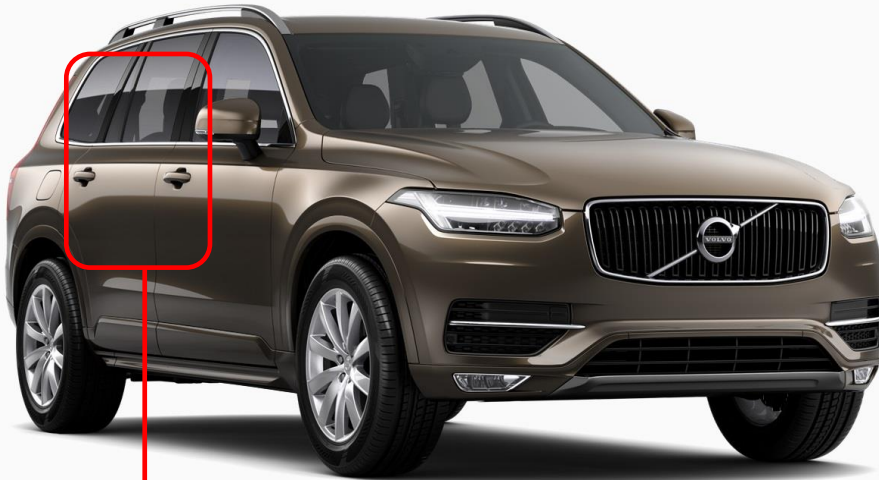
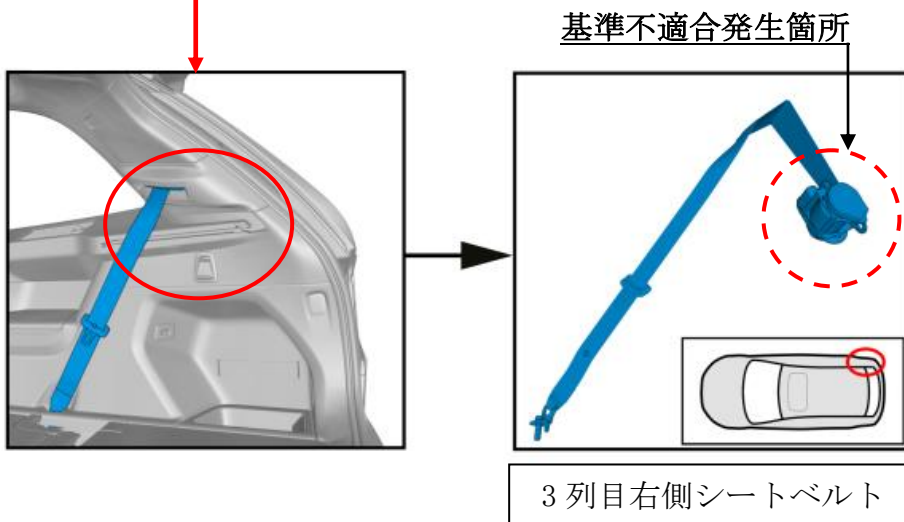
後部座席(3列目)の右側シートベルトにおいて、シートベルトプリテンショナーの製造が不適切なため、ガス発生装置が正しく組み付けられていないものがある。そのため、衝突時にプリテンショナーが作動した際、ガス発生装置の容器が内張りを破って車室内に飛び出すおそれがある。

全車両、後部座席(3列目)の右側シートベルトを良品に交換する。

運転者席側後席ドアヒンジ部へ黄色ペイントを塗布する。
