# 改善箇所説明図

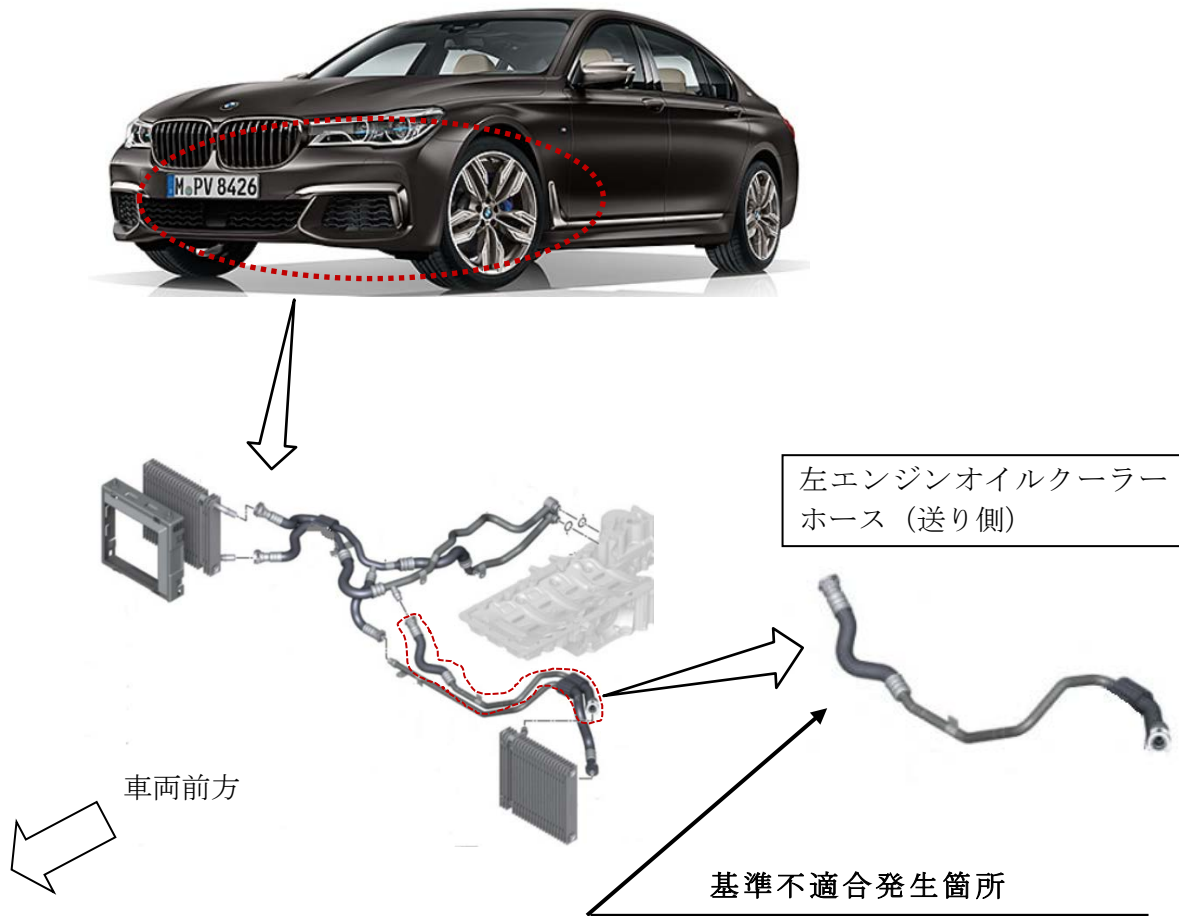
エンジン冷却装置において、左側のエンジンオイルクーラーホース（送り側）の製造が不適切なため、耐熱性が不足したクーラーホースが組み付けられたものがある。そのため、エンジンオイルの熱影響により、クーラーホースが破損してオイルが漏れ、最悪の場合、漏れたオイルがフロントブレーキディスクに付着し、フロントブレーキの制動力が低下するおそれがある。

全車両、左側のエンジンオイルクーラーホース（送り側）を良品に交換する。

注)  は、交換する部品を示す。

識別：ボンネット左ダンパー上側取り付け部に、白ペンを塗布する。
