## 改善箇所説明図

### 基準不適合発生箇所

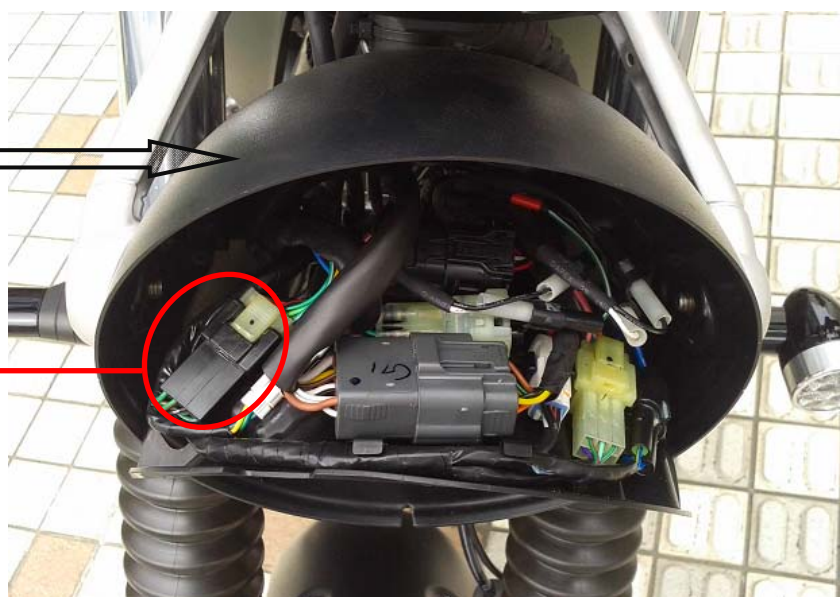
前照灯内部を前から見た図

メインワイヤーハーネスの配線設計が不適切なため、ハンドルを右に切った際、当該ハーネスが引っ張られ、非常点滅表示灯の配線に過度な張力がかかることがある。そのため、ハンドル操作を繰り返し行くと当該配線が断線し、非常点滅表示灯が作動しないおそれがある。

全車両、メインワイヤーハーネスを対策品に交換し、当該ハーネスの配索を変更する。

識別：対策後は車台番号の末尾付近に白色のペイントマークを塗布する。
