## 改善箇所説明図

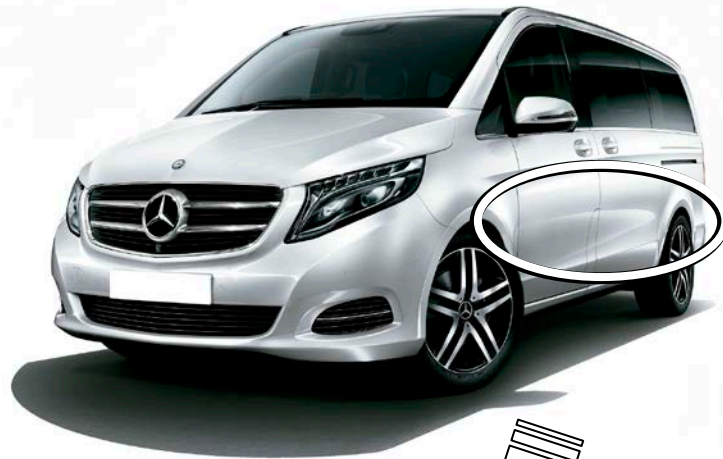
車体（ボディ）において、製造機器のプログラムが不適切なため、車体後部のフレームとクロスメンバーが設計どおりに溶接されていない。そのため、車体後部の強度が不足し、追突事故時に最後部座席の乗員が過度の負傷を負うおそれがある。

車体後部の必要部位にスポット溶接を行う。

識別：リア牽引フックの取付けボルトに黄色ペイントを塗布する。

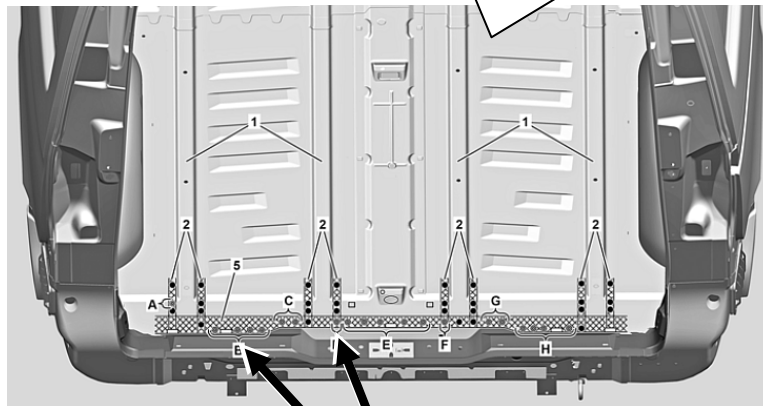
車両後部を上から見た図

クロスメンバーとフレーム
