## 改善箇所説明図

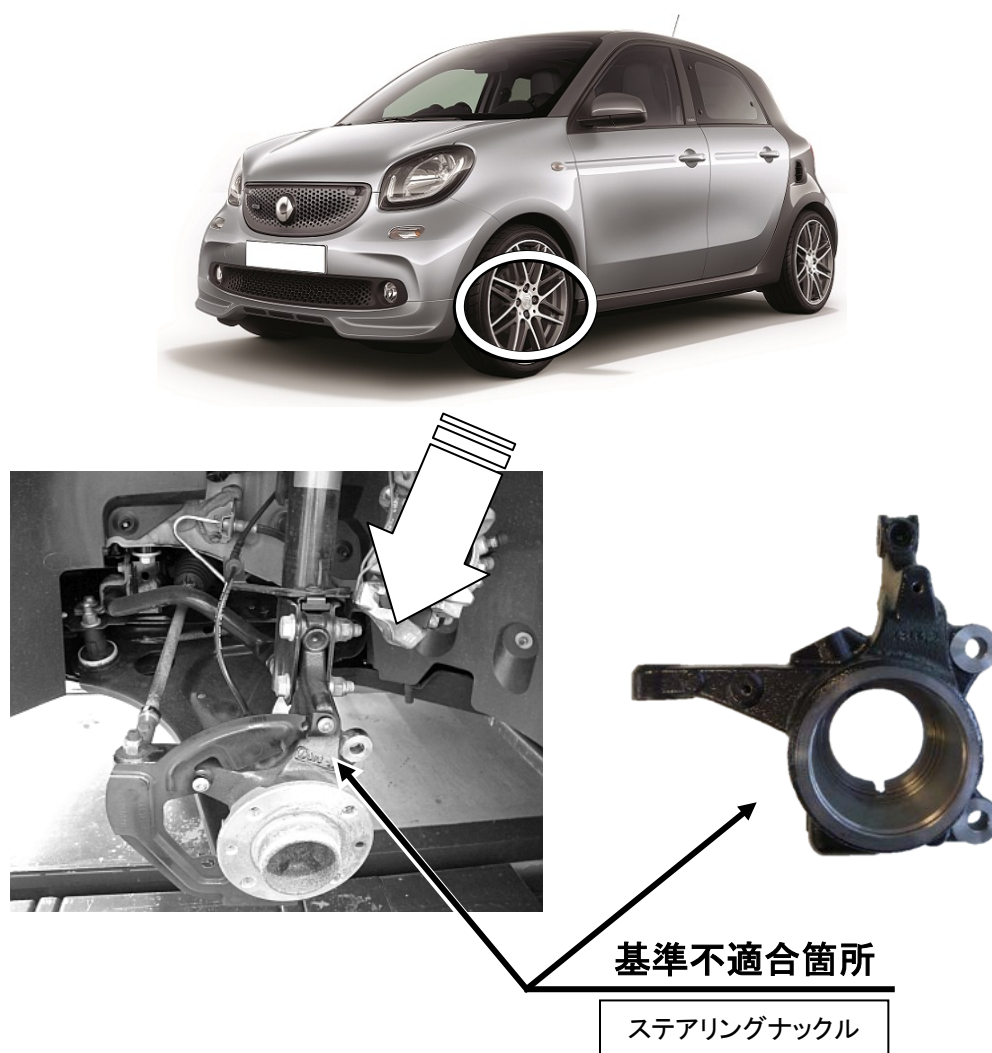
注：  は、製造番号を確認し、対象となるロットである場合は、良品に交換する部位を示す

かじ取装置において、左フロントのステアリングナックルの製造工程が不適切なため、内部に鑄巣が発生し、当該ステアリングナックルの強度が不足しているものがある。そのため、そのままの状態で使用を続けると、悪路走行時等の衝撃により、当該ナックルが破損し、最悪の場合、操舵不能となるおそれがある。

全車両、左フロントのステアリングナックルの製造番号を確認し、対象となる場合は、良品に交換する。

識別：左フロントステアリングナックルの製造番号刻印部に黄色ペイントを塗布する。
