## 改善箇所説明図

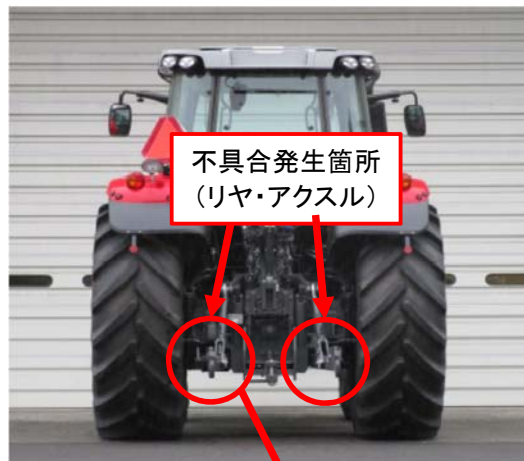
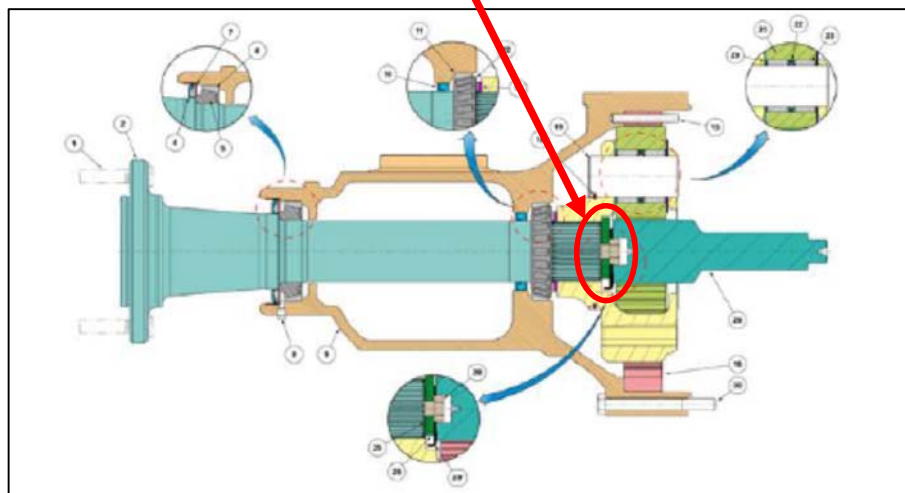
農耕トラクタのリヤ・アクスル(走行装置の後車軸)において、深さの異なるパイロット穴で製造された(ねじ部の寸法が短い)ものがあり、作動に不具合が出る可能性がある。最悪の場合、シャフトからファイナルドライブユニットが外れて、走行不能になるおそれがある。

全車両、リアアクスルを分解して点検し、不具合品が使用されている場合には、リアアクスルシャフト一式を良品と交換する。
