## 改善箇所説明図

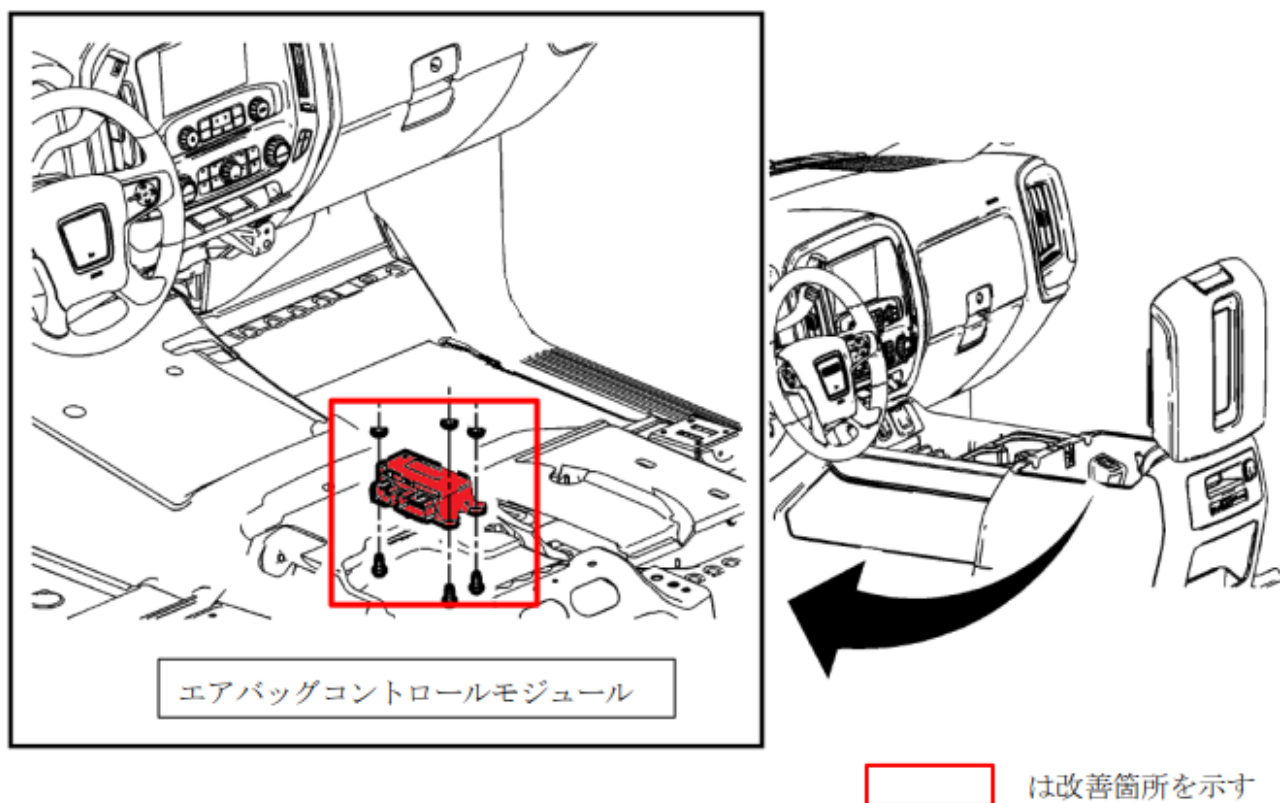
エアバッグコントロールモジュールのプログラムが不適切なため、前面衝突時にフロントエアバッグ及びプリテンショナを作動するための信号が送信されず、フロントエアバッグ及びプリテンショナが作動せず、乗員が過度の傷害を負う恐れがある。

全車両、エアバッグコントロールモジュールを対策プログラムに書き換える。これまでにフロントエアバッグまたはプリテンショナの作動履歴のある車両については、対策済みのエアバッグコントロールモジュールに交換する。

左側ストラットタワー部に緑色ペイントを塗布する。

コルベットののみ、左側ボディストラクチャー部に緑色ペイントを塗布する。
