## 改善箇所説明図

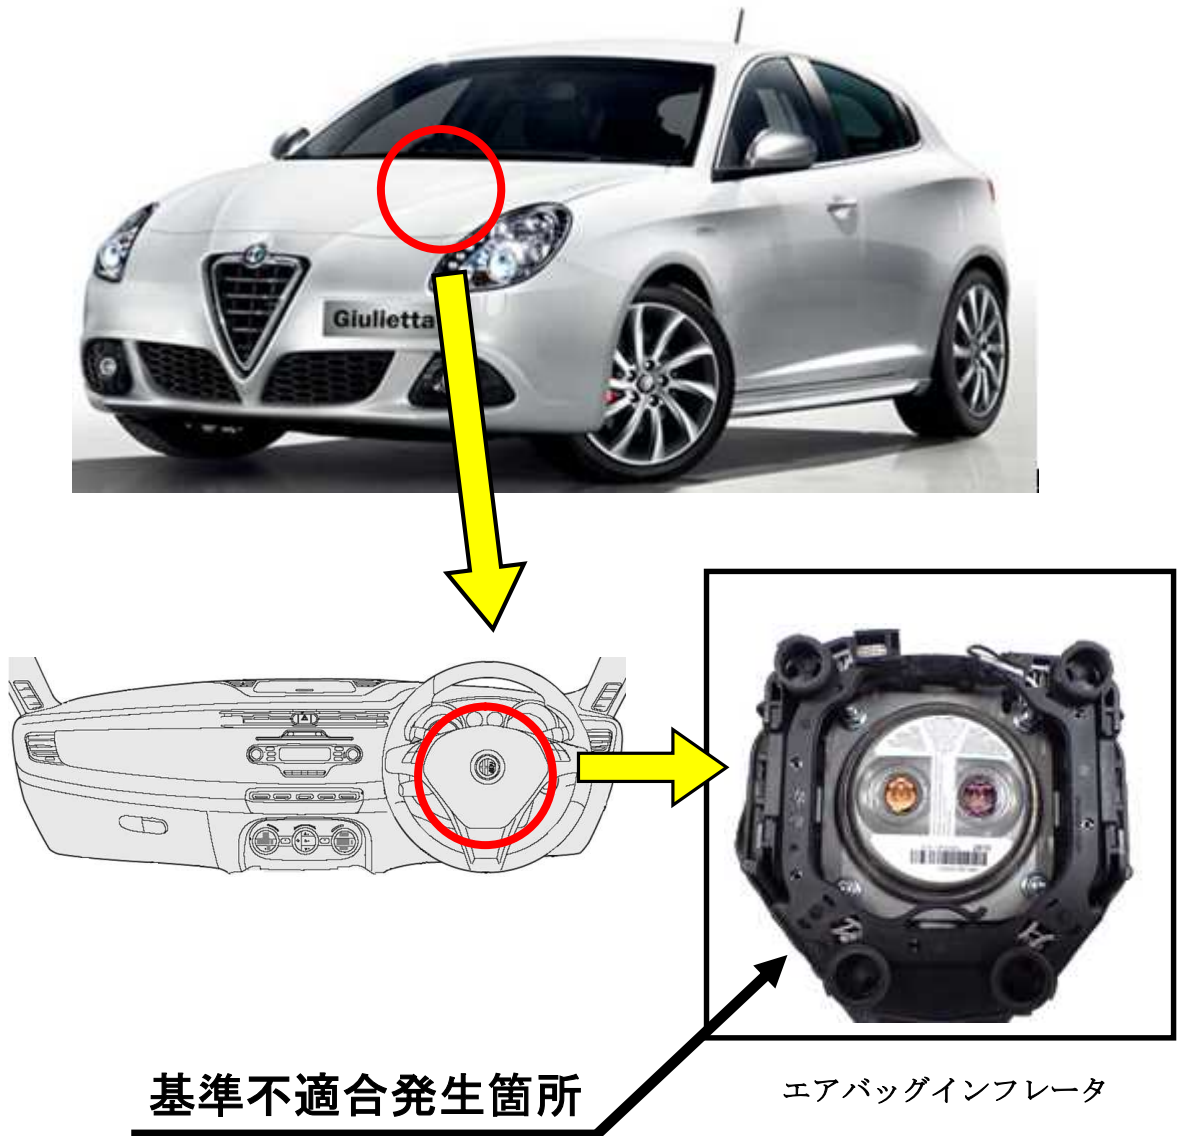
運転者席側の2段式エアバッグ装置において、当該装置のインフレーター(膨張装置)の製造が不適切なため、2段目のガス発生剤が設計通りに充填されていないものがある。そのため、衝突時に2段目のエアバッグが展開せず、最悪の場合、運転者が過度の負傷を負うおそれがある。

全車両、運転者席側エアバッグインフレーターを良品に交換する。

識別： フロント右側席ドアストライカ上部固定ボルト頭部に黄色ペイントを塗布する。
