## 改善箇所説明図

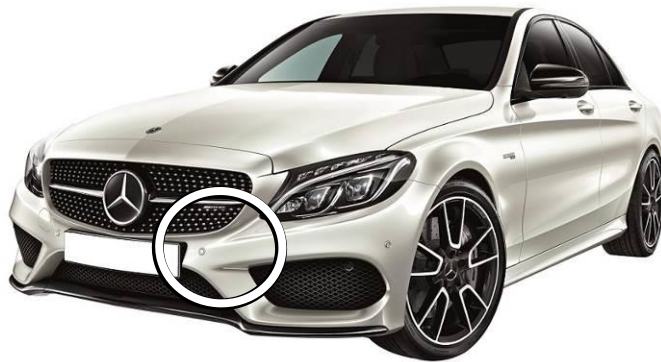
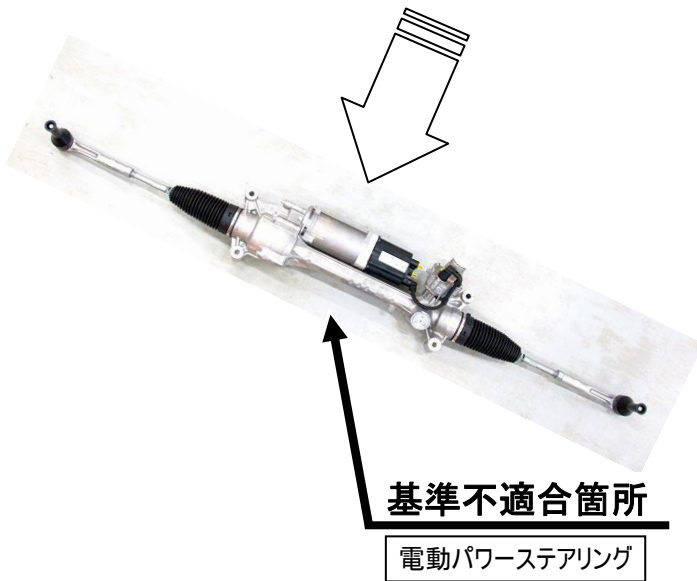
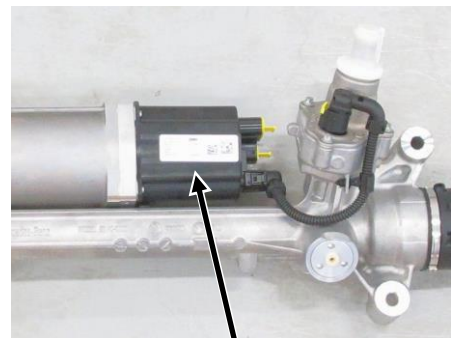
注:  は、良品と交換する部品を示す。

電動パワーステアリングにおいて、制御ユニットの製造が不適切なため、ユニット内の基板の端子部が、適切に溶接されていないものがある。そのため、そのままの状態で使用を続けると、走行振動により端子部の溶接が剥がれ、警告等が点灯し、最悪の場合、パワーステアリングのアシスト機能が失われ、操舵力が増大するおそれがある。

全車両、電動パワーステアリングを良品に交換する。

識別：運転席側のアッパーコントロールアームに黄色ペイントを塗布する。
