# 改善箇所説明図

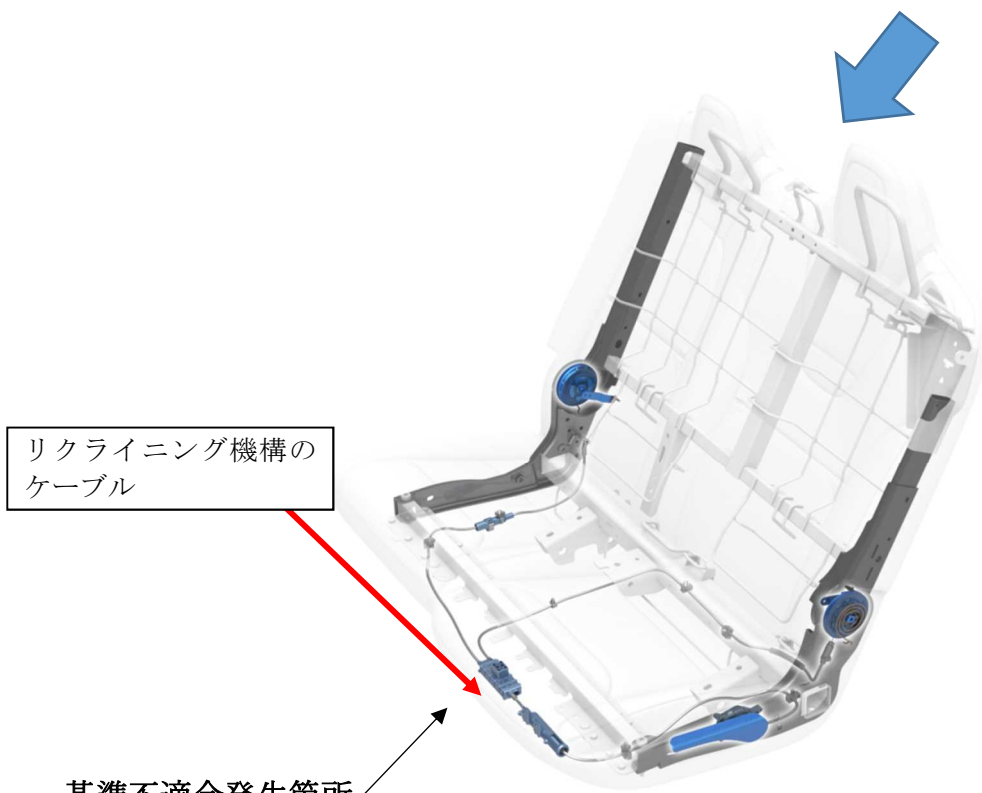
後部座席（二列目）

二列目のシートベルト付二人掛け座席において、当該座席の製造が不適切なため、リクライニング機構のケーブル調整が正しく行われていないものがある。そのため、座席の背もたれが確実に固定されず、衝突時にシートベルトとともに背もたれが前方に倒れ、最悪の場合、乗員が過度の傷害を負うおそれがある。

全車両、リクライニング機構の点検を行い、ケーブルの長さが不足している場合は、ケーブル調整を行う。

識別：左側 B ピラーの内側に白色のマーキングをする。
