## 改善箇所説明図

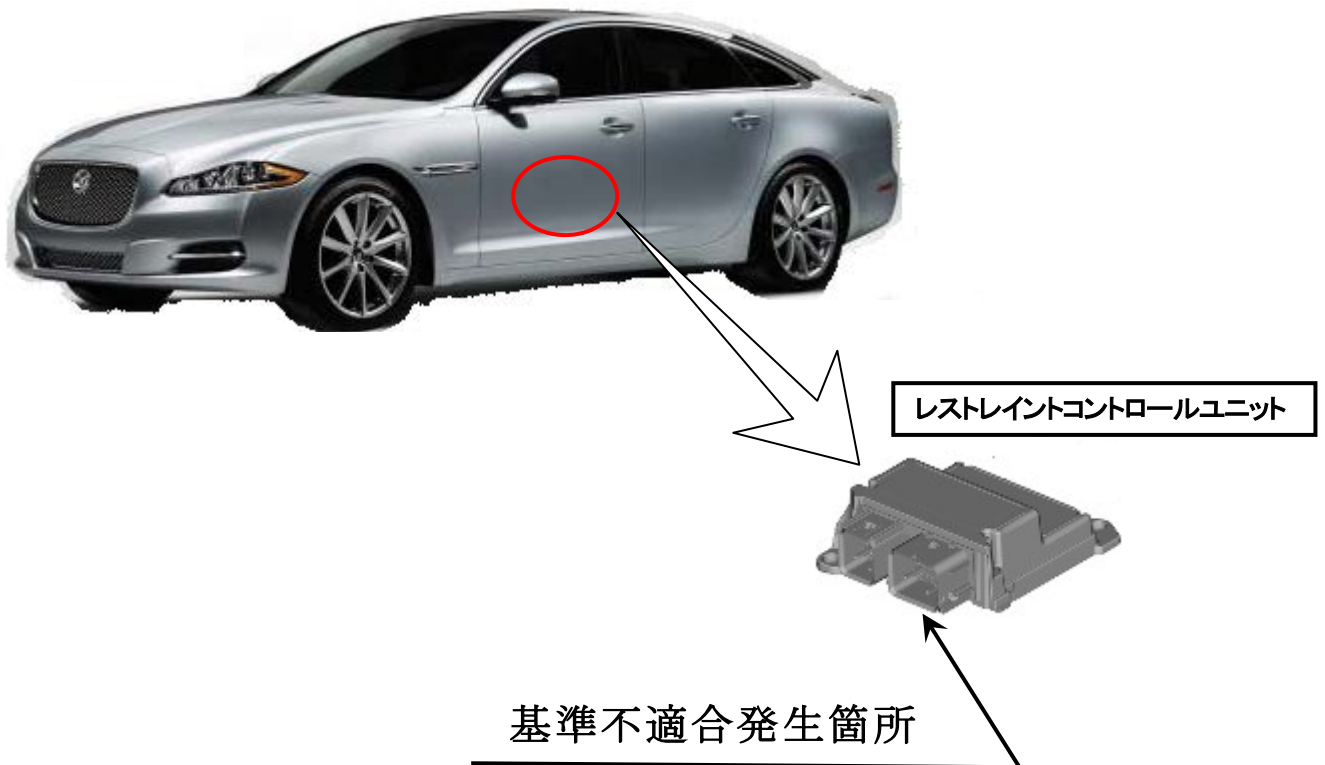
整備時に使用する診断機の設定が不適切なため、エアバッグ展開を制御するレストレイントコントロールユニットに誤ったプログラムが設定されたものがある。そのため、エアバッグ展開制御のしきい値が設計値より高くなり、衝突時にエアバッグが展開せず、最悪の場合、乗員が過度の傷害を負うおそれがある。

全車両、レストレイントコントロールユニットのプログラムを確認し、誤ったプログラムが設定されている場合は、正しいプログラムに変更する。

**識別：**左フロントドアチェックアームの取付けボルト頭部に白ペイントを塗布する。
