## 改善箇所説明図

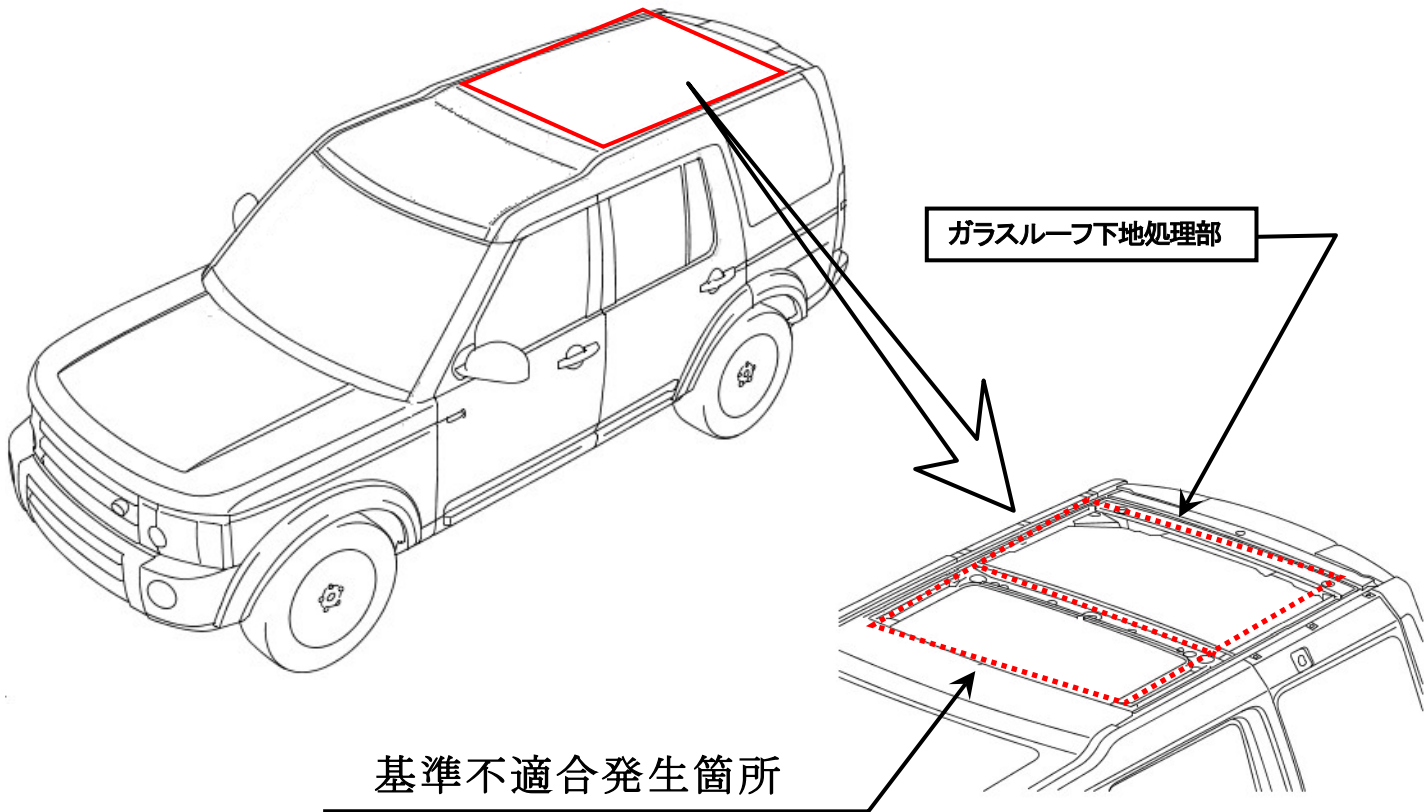
ガラスルーフ装着車において、ガラスルーフ取付時の作業指示が不適切なため、当該ルーフの接着力が不足し、走行振動等により当該ルーフの接着面が剥離することがある。そのため、走行中等に異音が発生し、そのままの状態で使用を続けると、走行時の風圧により剥離が進行し、最悪の場合、走行中にガラスルーフが脱落するおそれがある。

全車両、正しい下地処理を施してガラスルーフを車体に再接着する。

識別：左リヤドアストライカー取付けボルト頭に白ペイントを塗布する。
