## 改善箇所説明図

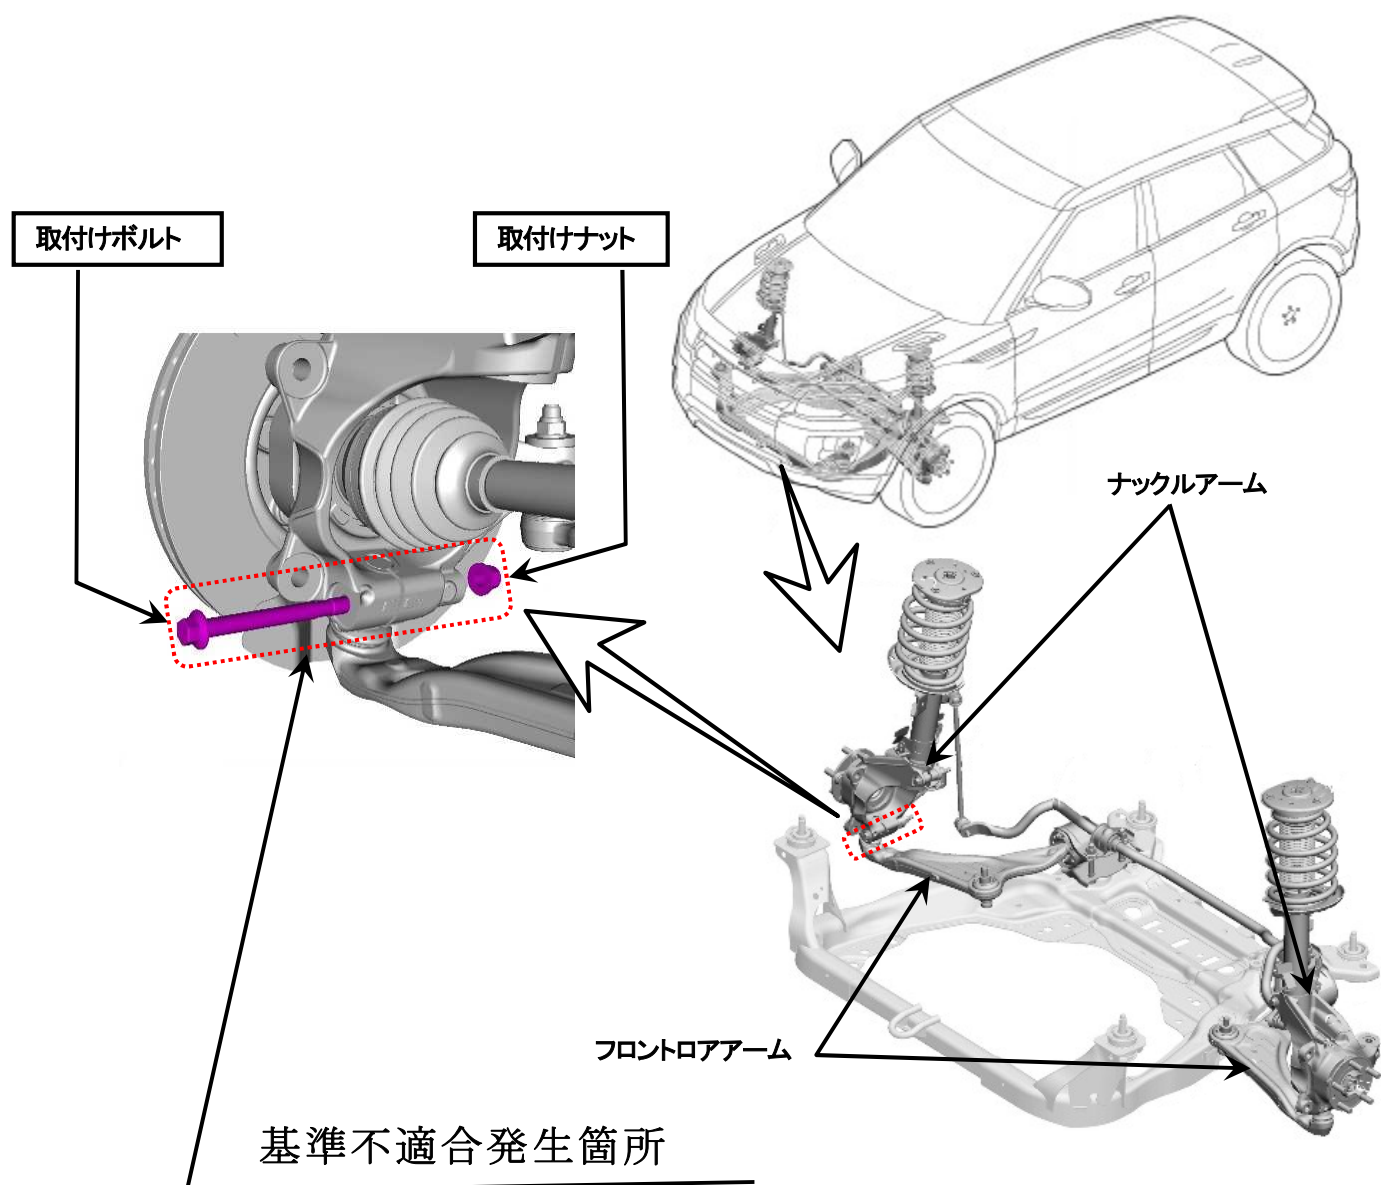
緩衝装置において、フロントロアアームの組付時の作業指示が不適切なため、当該アームとナックルアームを締結するボルトの軸力が不足しているものがある。そのため、走行時に異音が発生し、そのままの状態で使用を続けると、走行振動等により当該ボルトが折損し、最悪の場合、フロントロアアームが外れ、走行不能となるおそれがある。

全車両、左右もしくは、どちらか片側のフロントロアアームとナックルアームを締結するボルトを新品に交換する。

識別：フロントロアアームとナックルの取付けボルト頭部に白ペイントを塗布する。
