## 改善箇所説明図①

## 改善箇所説明図②

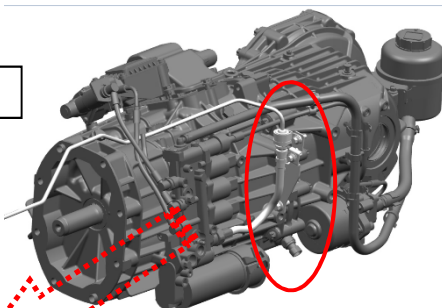
トランスミッション

半自動式油圧クラッチにおいて、クラッチ油圧パイプ接続部の振動に対する評価が不十分なため、エンジンの振動等により、接続部の固定金具（リテンションピン）が外れ、当該パイプが損傷することがある。そのため、クラッチオイルが漏れ、そのままの状態で使用を続けると、警告灯が点灯して変速不能となり、最悪の場合、停車時にギヤをニュートラルにできず、エンストして再始動できなくなるおそれがある。

全車両、クラッチ油圧パイプを点検し、

①油圧パイプに損傷がない場合は、パイプ接続部に振動を低減させるブラケットを追加する。

②油圧パイプに損傷がある場合は、当該パイプを新品に交換し、パイプ接続部に振動を低減させるブラケットを追加する。

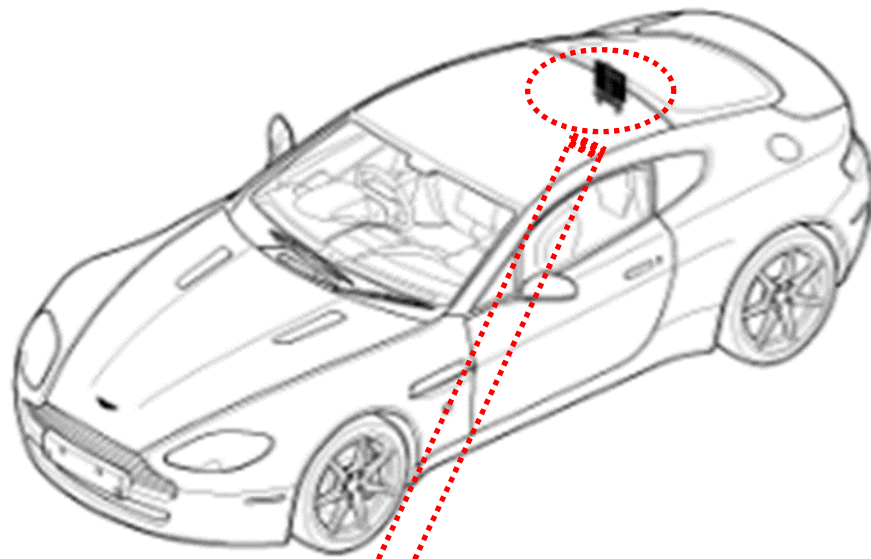
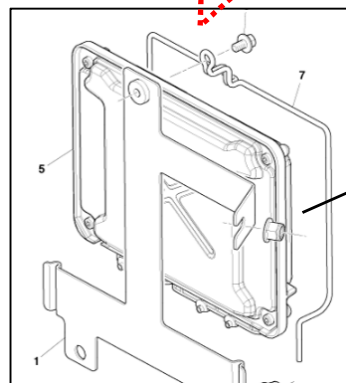
トランスミッションコントロールモジュール

トランスミッションに関する整備時において、作業要領書の指示が不適切なため、トランスミッションコントロールモジュールの制御プログラムが正しく設定されていないことがある。そのため、自動変速モードで走行した場合、半クラッチ状態が長くなり、そのままの状態で使用を続けると、クラッチ温度が上昇し、警告灯が点灯するとともに変速不能となるおそれがある。または、走行開始直後、ニュートラルになるおそれがある。

全車両、トランスミッションコントロールモジュールの制御プログラムを変更する。

**識別:** 作業完了後、エンジンルーム左側上部サスペンションマウント固定用ナットに黄色ペイントでマークする。
