## 改善箇所説明図①

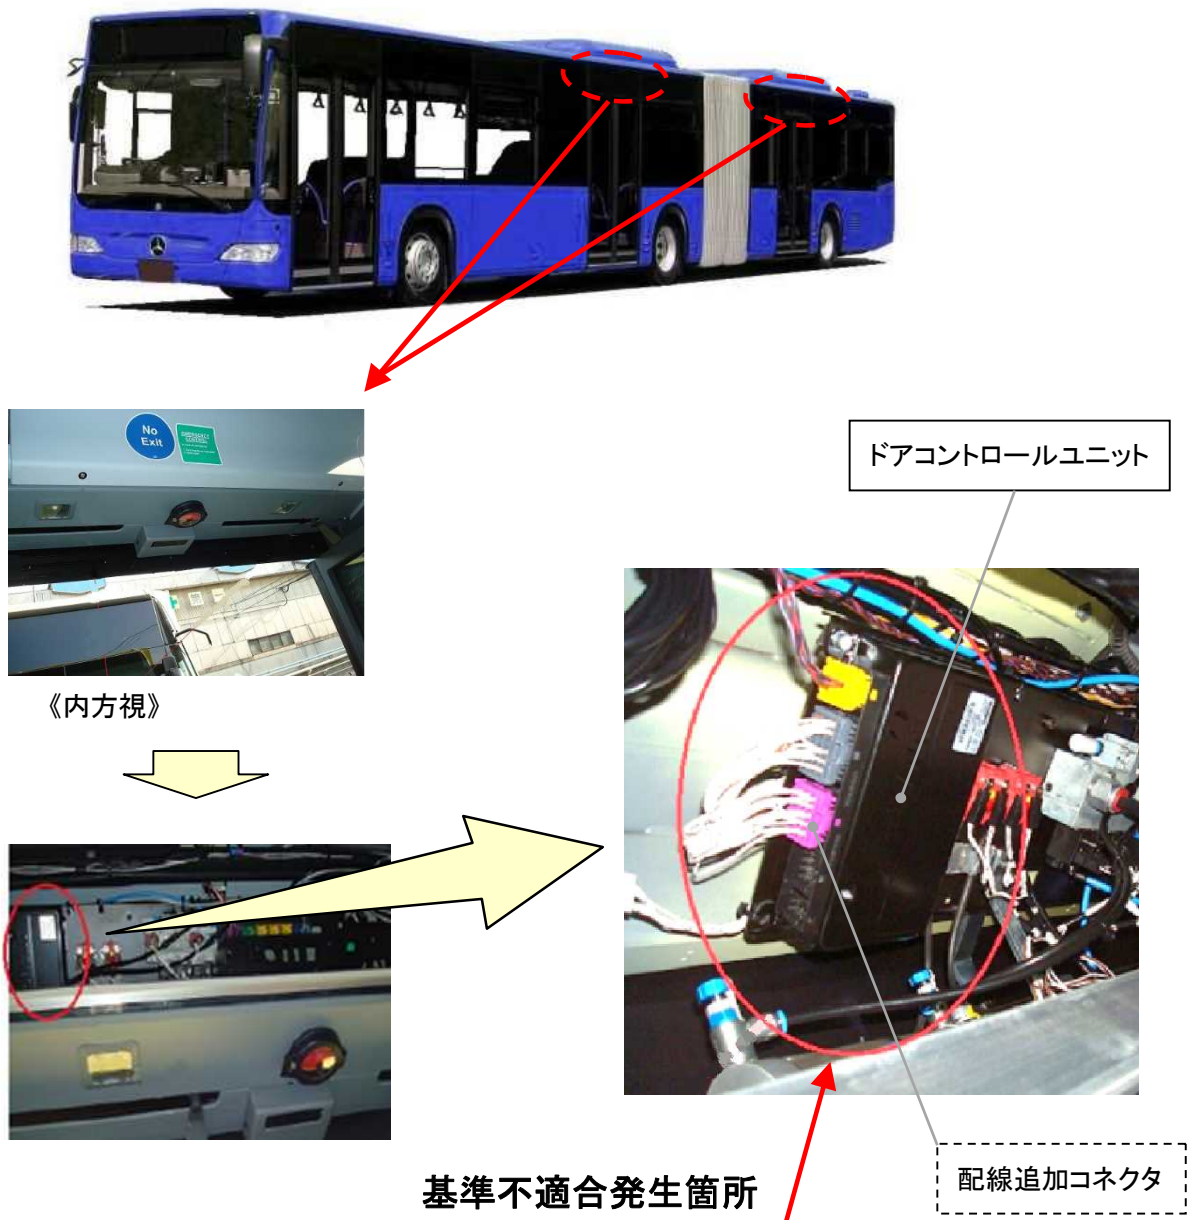
連節バスにおいて、ワンマンバス構造要件に適合させるための改善措置が不適切なため、中扉及び後扉付近に乘客がいる場合であっても、運転者の操作により当該扉が開くことがある。そのため、ワンマンバスの構造要件に適合しなくなるおそれがある。

全車両、ドアコントロールユニットに配線を追加、または制御プログラムを書き換える。

識別：作業完了車には、車両左後方点検リッド裏に「HB183」の文字が記載された白黄色のシールを貼付ける。
