## 改善箇所説明図②

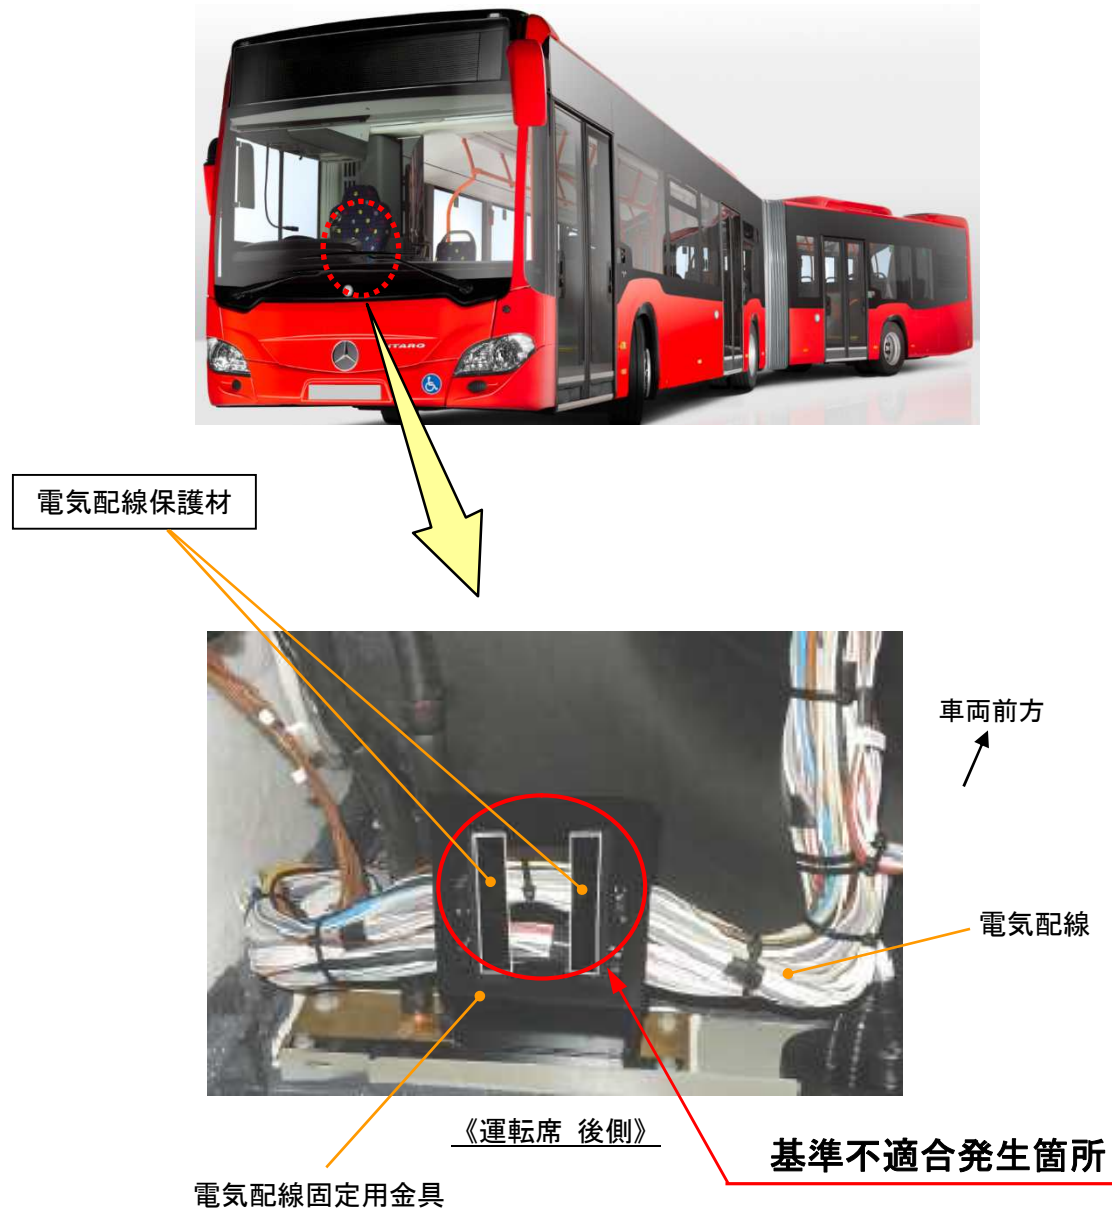
連節バスにおいて、運転者席後方配電箱内の配線固定用ブラケットの端部処理が不適切なため、配線が当該ブラケットの端部と干渉することがある。そのため、そのままの状態で使用が続けると、配線の被覆が損傷して短絡し、最悪の場合、走行中にエンジンが停止して再始動できなくなるおそれがある。

全車両、運転者席後方配電箱内の配線固定用ブラケットに保護材を追加するとともに、当該部の配線を点検し、損傷している場合は配線を補修する。
